VOLVO

VERKSTADS- MEDDELANDE

BETR.	MONTERING AV TÄNDFÖRDELAR- DREV B 20 B	PRODUKT P
		GRUPP 21
DATUM Juli 1969		NR 14

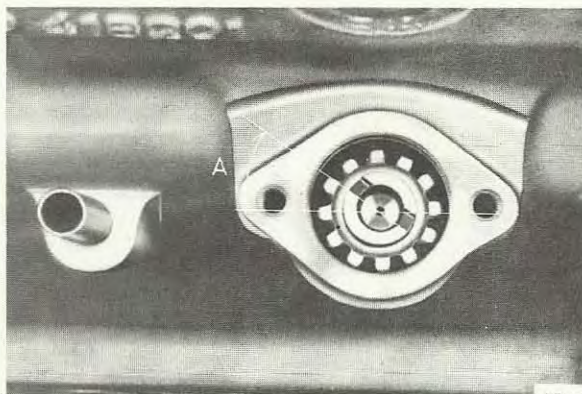
Ändrad vinkel för montering av tändfördelardrev på motor B 20 B.

I vissa fall kan smörjkoppen på tändfördelaren gå emot motorblocket efter montering och tändinställning.

Detta problem har lösts genom att man monterar fördelardrevet i ett annat läge. Fördelardrevet skall monteras så att vinkeln A (se bilden) blir ca 5° på B 20 B mot tidigare 35°.
