AVD.	P	2	GRUPP	21	
BETR.	Ljud från ventilmekanismen			NR	4
	B 21			DATUM	Juni 75

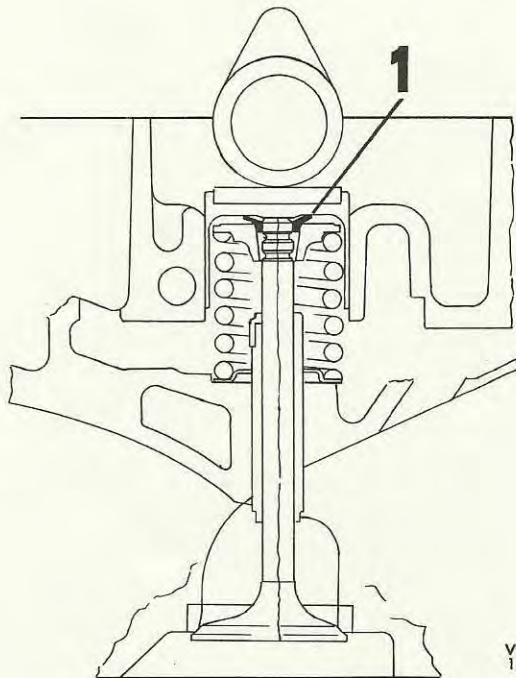
1. Gummiring

I de fall, anmärkning förekommer på oljud från ventilmekanismen, vilket har förekommit på några enstaka B 21 motorer, kan detta åtgärdas.

Åtgärden består av, att en gummiring monteras på ventilens skaft, se bilden.

1. Demontera kamaxeln enligt anvisningarna i servicehandbok - Reparationsanvisningar "Avd 2 Motor B 21".
2. Lyft upp ventiltryckarna.
3. Montera gummiringarna på ventilskaften, såsom bilden visar.
4. Montera ventiltryckaren.
5. Montera kamaxeln enligt anvisningarna i servicehandboken.
