VOLVO

VERKSTADS- MEDDELANDE

BETR.	PRODUKT
FÖRGASARFLÖDNING	P
SU-HIF 6	GRUPP
B 20 B, B 20 D	23
	NR
DATUM	55
November 1972

Åtgärd vid förgasarflödning, SU-HIF 6.

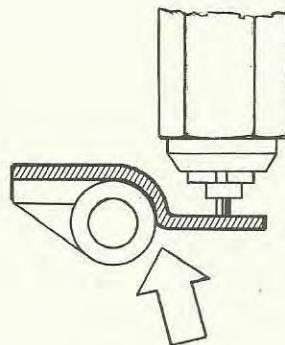
Bild 1.

Det har visat sig, att en av orsakerna till förgasarflödning beror på att mässingstungan, som är nitad på flottören, kommer i kontakt med nålventilens hus eller nålventilen, på sådant sätt, att ventilen ej tätar vid stängt läge. Se bild 1.

- A. Böcka mässingstungan så att denna kommer i kontakt med flottörens axel, se pilen bild 2. Ev. plast-"skägg" på axeln skärs först bort. Justera flottörnivån och kontrollera att mässingstungan går fritt från nålventilen.
- B. Om åtgärd enl. A ej räcker, byt flottören mot en ny. Kontrollera och vid behov justera flottörnivån. Kontrollera att mässingstungan går fritt från nålventilen. Vid behov, åtgärda den nya flottören enligt A.
