| BETR. Motorstörningar Insprutningsmotorer B20 E/F t.o.m. -73 B30 E/F | | NR 6 DATUM Maj 76 |

Service meddelande

Tryckt tidigare som verkstadsmeddelande grupp 24 nr 8

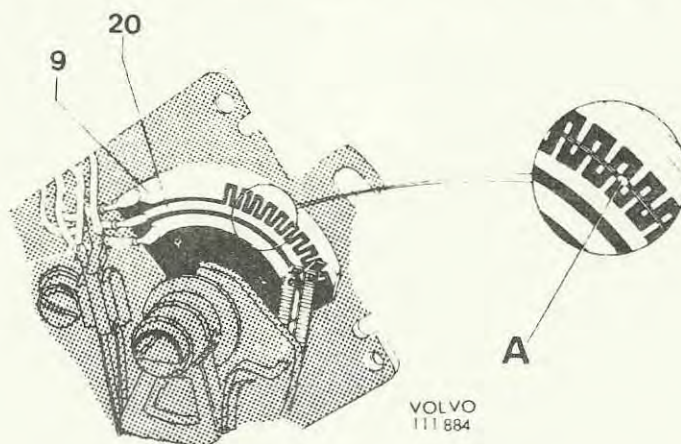
Motorstörningar bestående av enstaka ryck vid jämn fart (störningen kan uppfattas som ett kort avbrott av tändningen) kan orsakas av slitna spjällkontakter.

1. Lossa anslutningskablarna.
2. Lossa fästskruvarna för spjällkontaktens skyddslock och lyft bort detta.
3. Kontrollera att luftspjället är stängt.
4. Kontrollera, med en ohmmeter, att fullt avbrott (oändlig resistans) råder mellan anslutningarna 9 och 20 på spjällkontakten, se bilden.
5. Om överledning föreligger skall kontakterna och kontaktskenorna tvättas noggrant med trikloretylen och därefter varsamt renblåsas med tryckluft.
6. Upprepa kontrollen enligt punkt 4.

A. Exempel på överledning orsakat av avnött material från släpkontakten.

Föreligger däremot fortfarande överledning ska spjällkontakten bytas, varvid inställning av den nya spjällkontakten sker enligt verkstadshandboken.

OBS! Kontrollera att de översta uppslitsade hålen på spjällkontakten är tejpade.
