VOLVO

VERKSTADS- MEDDELANDE

BETR.	MOTORSTÖR- NINGAR Insprutningsmotorer	PRODUKT	P
		GRUPP	24
		NR	8
DATUM	Mars 1973

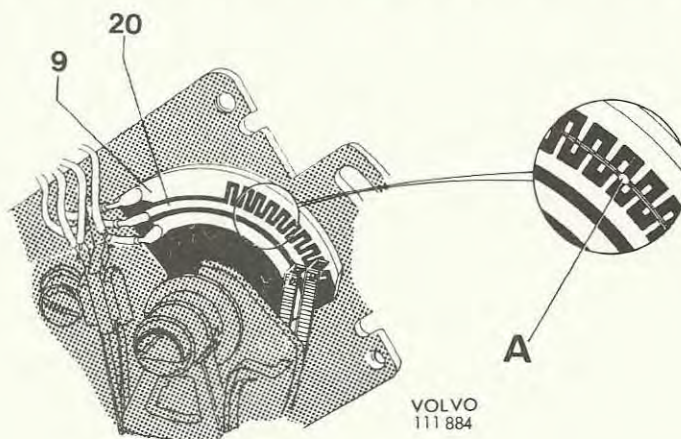
Motorstörningar bestående av enstaka ryck vid jämn fart (störningen kan uppfattas som ett kort avbrott av tändningen) kan orsakas av slitna spjällkontakter.

A. Exempel på överledning orsakat av använt material från släpkontakten.

1. Lossa anslutningskablarna.
2. Lossa fästskruvarna för spjällkontaktens skyddslock och lyft bort detta.
3. Kontrollera att luftspjället är stängt.
4. Kontrollera, med en ohmmeter, att fullt avbrott (oändlig resistans) råder mellan anslutningarna 9 och 20 på spjällkontakten, se bilden.
5. Om överledning föreligger skall kontakterna och kontaktskenorna tvättas noggrant med trikloretylen och därefter varsamt renblåsas med tryckluft.
- 6. Upprepa kontrollen enligt punkt 4.

Föreligger däremot fortfarande överledning ska spjällkontakten bytas, varvid inställning av den nya spjällkontakten sker enligt verkstadshandboken.
