PRODUKT <b>P</b>	AVD. <b>2</b>	GRUPP <b>25</b>
BETR. Vevhusventilation		NR. <b>33</b>
B17-23 1981-		DATUM Juni 83

## Service meddelande

### Vevhusventilation B17-23 1981-

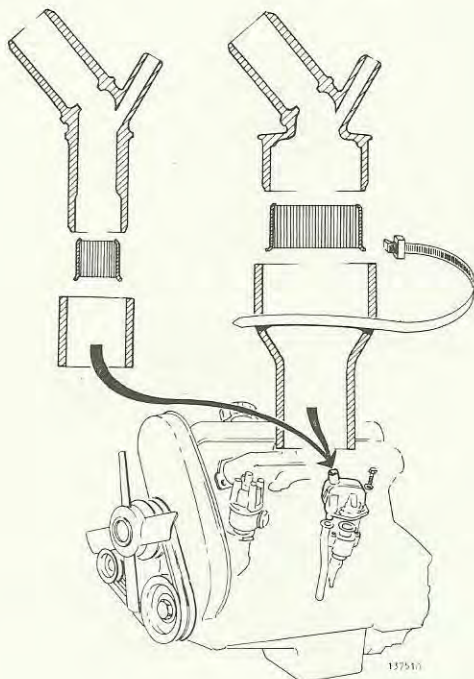
#### Nytt utförande av flamskydd, T-stycke och anslutnings slang

Flamskyddet har större kanaler och större diameter än tidigare utförande.  
De nya detaljerna kan även användas på tidigare byggda motorer (1981-).

- o Flamskyddet ska kontrolleras och vid behov åtgärdas (rengöras/bytas) vid ordinarie serviceintervaller
- o Flamskyddet ska **placeras i T-stycket**
- o På Turbo-motorer finns inget flamskydd

Nippel (T-stycke)	1336681-0
Flamskydd	463835-9
Slang	1336682-8
Bandklamma	948210-0

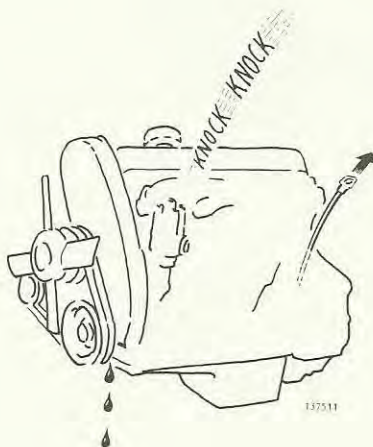
#### Igensatt flamskydd

Ett igensatt flamskydd medför att vevhusventilationen inte fungerar och att trycket i vevhuset blir för högt.

- oljemätsticken "hoppas upp" ur röret
- oljeläckage vid packboxarna i cylinderblocket. Packboxarna behöver inte alltid bytas om de läcker pga igensatt flamskydd. Åtgärda flamskyddet, rengör motorn och kontrollera om packboxarna läcker
- motorn knacker (vid behov byt till sent utf av flamskydd)

- låg oljetemperatur (korta körsträckor)
- för långa bytesintervaller av motorolja
- motorolja av för låg kvalitet har använts
