Servicemeddelande

AVD. 2	GRUPP 26	NR 204
-----------	-------------	-----------

DATUM
Jan. 1993

BETR.
Ditsättning av termostat

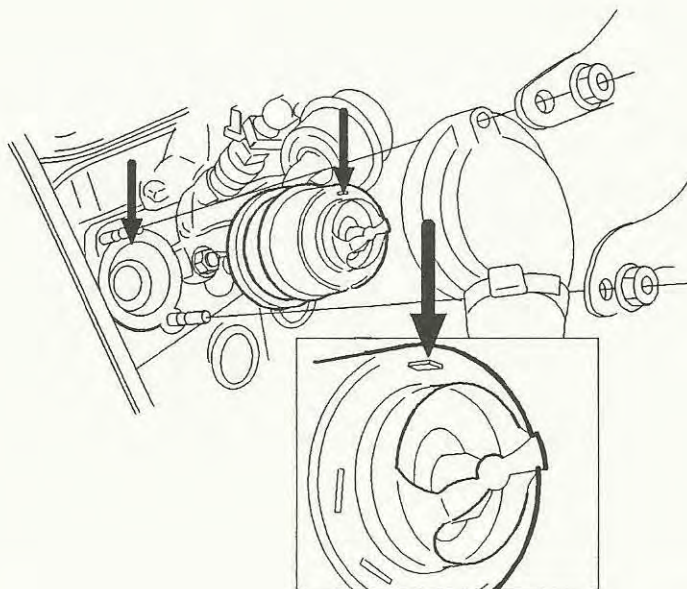
2600019A

Vid byte av termostat, se till vid ditsättning att urlufts-nippeln kommer uppåt som bilden nedan visar. Nippeln är liten, så det är lätt att förbise att den finns.

Om urlufts-nippeln monteras fel (nedåt) kan det bildas en luftficka i toppen av termostathuset med funktionsstörningar som följd.
