| Tändknack<br>B23A<br>1981 och 1982<br>års modell | | 17 |

## Service meddelande

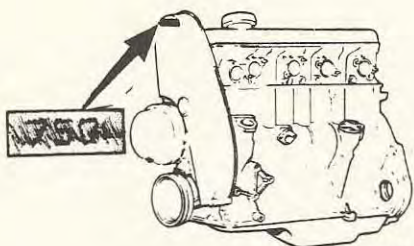
114 651

### Identifiering av B23A motorer

B23A-motorer 81-82 har tändfördelare Bosch 0 231 170 287 och identifieras genom numret på transmissionskåpan som är 910, 911, 968, 969, 970 och 971.

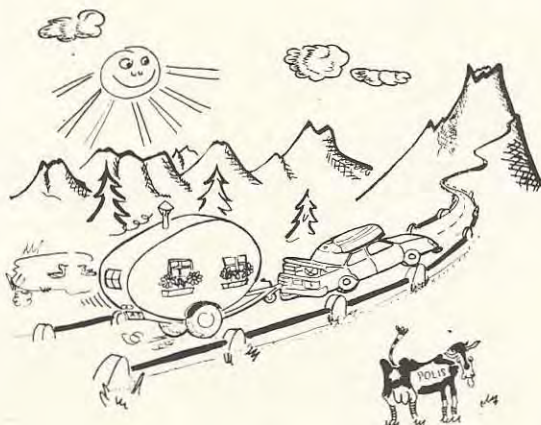
135 320

### Min 98 oktan och 7° f.ö.d.

Se till att tändinställning och oktantal stämmer med rekommenderade värden, 7° f.ö.d. och lägst 98 oktan.

Om bilen trots vidtagna åtgärder fortfarande har knackningsproblem vid normal körning kan tändningen sänkas från 7° f.ö.d. till 5° f.ö.d.

Vid körning med tung last ex husvagn kan tändningen tillfälligtvis sänkas ner till 2° f.ö.d. Efter avslutad körning med tung last måste tändningen återställas. Observera att bränsleförbrukningen blir högre vid körning med den låga tändningen.
