PRODUKT	AVD.	GRUPP
<b>P</b>	<b>4</b>	<b>43</b>
BETR. Växellåda M 46		NR 12
		DATUM Okt. 77

## Service meddelande

### Oljeläckage vid mellanfläns

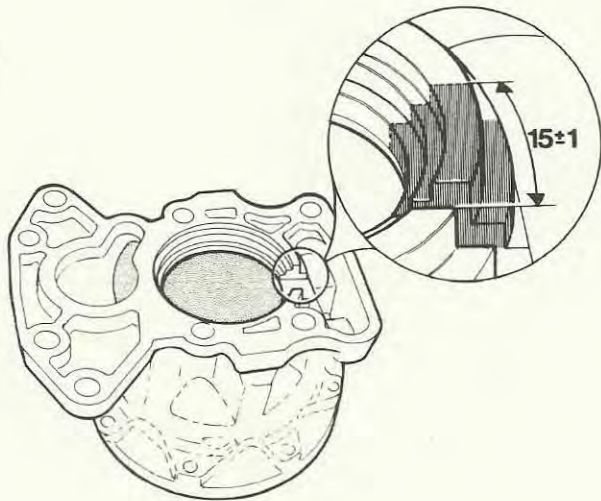
Om oljeläckage uppstår vid luftningshålet på mellanflänsen kan detta bero på en av nedanstående orsaker.

**Tid. utf.** Dräneringskanalen i mellanflänsen, mellan skiftaxlarna och bakre lagret, är för smal.

I båda fallen måste gods arbetas bort (se resp. bild).

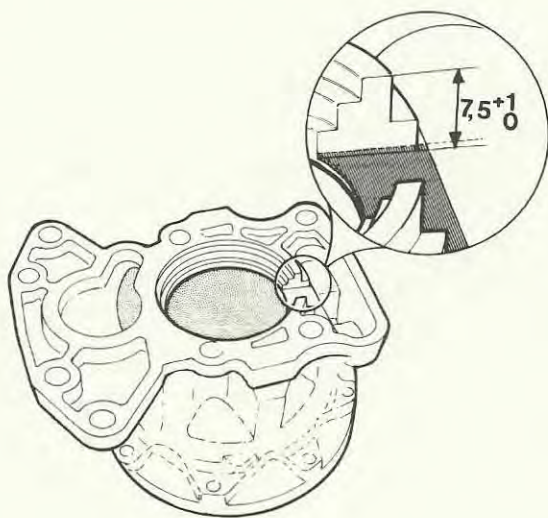
**Sen. utf.** Dräneringskanalen i mellanflänsen, mellan skiftaxlarna och bakre lagret, är för grund.
