### Servicemeddelande

AVD. 7	GRUPP 76	NR 202
-----------	-------------	-----------

BETR.  
Infästning krängnings-  
hämmare

### Infästning krängningshämmare

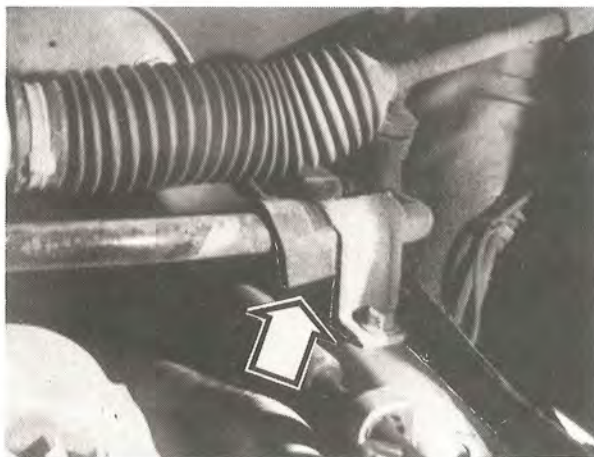
7600034S

Gummibussningen till krängningshämmaren fram kan i vissa fall förskjuta sig ur sin bygelinfästning och ge upphov till oljud från framvagnen. För att åtgärda detta ska båda krängningshämmarupphängningarna bytas till upphängningar enligt nedanstående detaljnummer. (Det är samma upphängning som finns på bilmodell 900)

Bilden visar en gummibussning som förskjutit sig ur sin bygelinfästning.

Ta loss och kasta den gamla bygeln, klamman och bussningen.

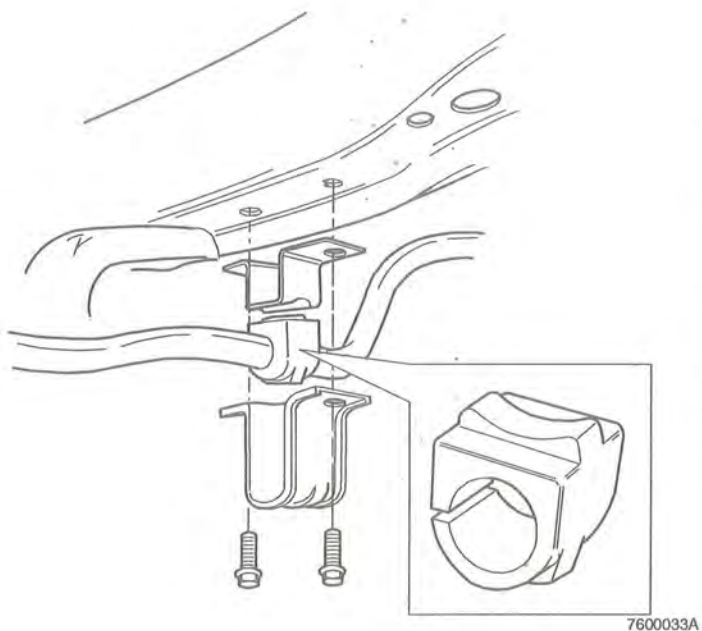
Hålen sitter asymmetriskt, det går bara att sätta dit den på ett sätt.

**Sätt dit bygeln**

**Sätt dit bussningen på krängningshämmaren**

**Sätt dit klamman.**

Dra åt med 48 Nm.
