VOLVO

VERKSTADS- MEDDELANDE

BETR.	PRODUKT
KLIMATANLÄGG- NING	P
	GRUPP
140, 164	85
DATUM	NR
September 1974	30

Fläktmotor för kombinationsanläggning

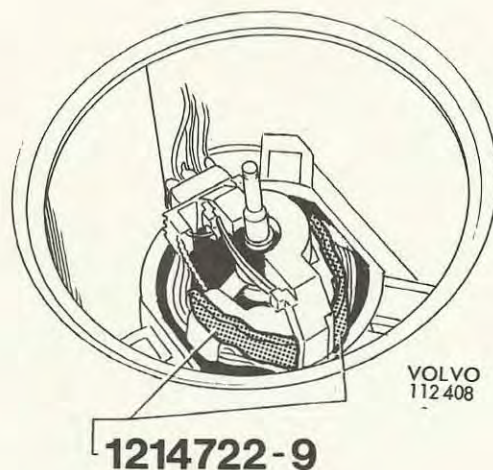
Bild 1.

Gnissel

1. Demontera enhetens högra yttre gavel samt turbinhjul, se verkstadshandbok 140, 164 avd. 8 (85).
2. Tvätta rent borsthållarnas utsidor med trikloretylen, för att avlägsna eventuellt fett.
3. Fäst en bit självhäftande skumplast (detaljnummer 1214722-9) på borsthållarnas utsida, bild 1.
4. Montera turbinhjulet samt yttre gaveln.

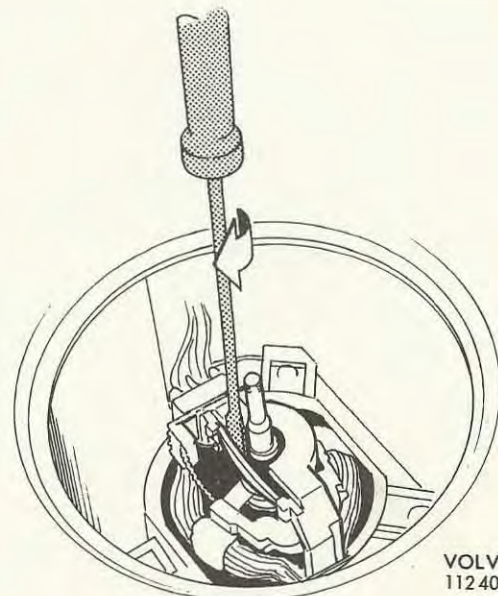
Bild 2.

Lågfrekvent oljud

1. Demontera enhetens högra yttre gavel samt turbinhjul, se verkstadshandbok 140, 164 avd. 8 (85).
2. Lätta med en skruvmejsel på fjädern som håller kulan (glidlager), bild 2.
3. Starta fläkten.
4. Låt kulan förflytta sig så att den "hittar" rätt läge.
5. Montera turbinhjulet, starta fläkten och lyssna. Upprepa proceduren tills oljudet försvunnit.
6. Montera yttre gaveln.
