VERKSTADS- MEDDELANDE

BETR.	FRAMSTOL	PRODUKT	P
	144	GRUPP	85
DATUM	1967	NR	8
	Maj

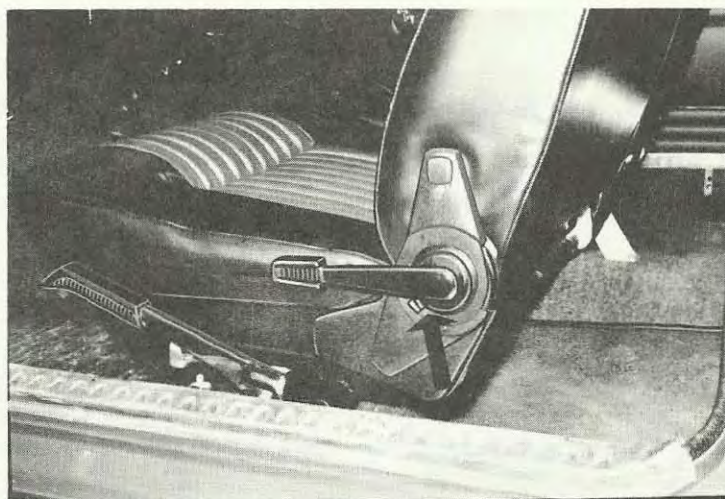
För att fixera främre läget av spaken för omställning av ryggläget, har en stoppbricka (se pilen på bilden på omstående sida) införts i produktionen från chassinummer 2527.

På vagnar med lägre chassinummer kan monteras en bricka med stoppklack som den pilen på bilden visar. Brickans detaljnummer är 679636. Montering tillgår så att man skruvar handtaget bakåt tills det lossar, varefter man kan byta brickan. Vid ditsättning av bricka med stoppklack tillse att handtaget vid låst läge står så som handtaget på bilden. Om det skulle visa sig att ryggstödet, med spaken vid stoppklacken, inte är tillräckligt låst måste en justering göras. Vrid härvid spaken bakåt så långt att dragstången kan skjutas in mot vagnen. Därefter vrids dragstången bakåt motsvarande ett eller två hållägen i stoppbrickan på stolens insida mot vagnen. Se efter monteringen till att spaken går ner till stoppklacken i låst läge utan att något större våld krävs.
