## Servicemeddelande

AVD. <b>P</b>	<b>8</b>	GRUPP 8788
BETR. Kylanläggning		NR 70
		DATUM Okt 75

### Läckage av kondensvatten in i kupén

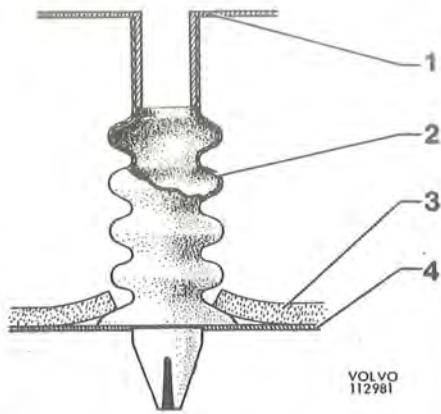
Kontrollera att bälgen är fri från smuts och att öppningen ser ut enligt bilden. Denna kontroll av bälgen bör även göras vid den årliga över synen av anläggningen.

Det kan förekomma bälgar av tidigt utförande med för liten öppning.

Felaktiga bälgar ska bytas till nedanstående typ av bälg:

1234 856 - 1 <i>Ro</i>	Denna bälg har snäppfastsättning i karossen.
------------------------	--

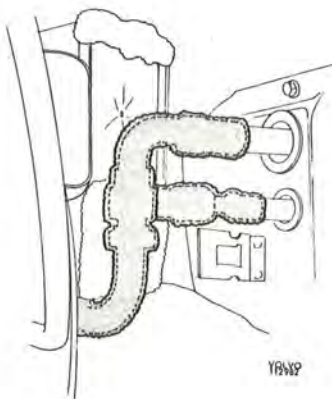
1. Kontrollera isoleringen på förångarens rör, åtgärda vid behov. Rören ska vara torra och rena innan isolermaterialet anbringas.

Isolermaterialet levereras som bred tape och har detaljnummer 591235 - 7.

140, 164 och 240: Expansionsventilen får absolut inte isoleras.

264: Både in- och utloppsröret ska isoleras (alla metalllytor).

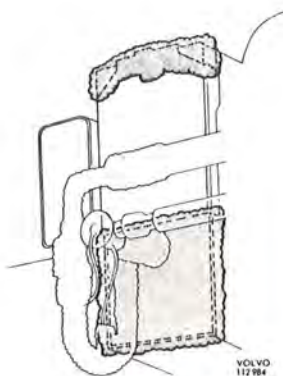
Låt en passagerare kontrollera om det rinner ut kondensvatten vid nederkant av förångaren.

Täta vid behov med isolermaterial.
