AVD. <b>P</b>	<b>9</b>	GRUPP 92
BETR. Kylanläggning 140, 164		NR 5
		DATUM Juni 76

## Service meddelande

### Åtgärd vid kompressormontering

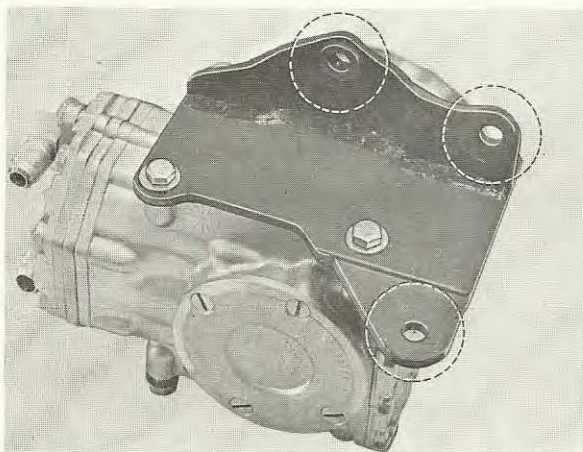
VOLVO  
112 020

För att eliminera risken att kompressorkonsolen lossnar från motorn, måste all färg tas bort från konsolens och motorns anliggningsytor, innan monteringen.

Avlägsna all färg på anliggningsytorna inom de markerade områdena.
