# Första rapporten från lång

# tidsprov med Volvo 144 S

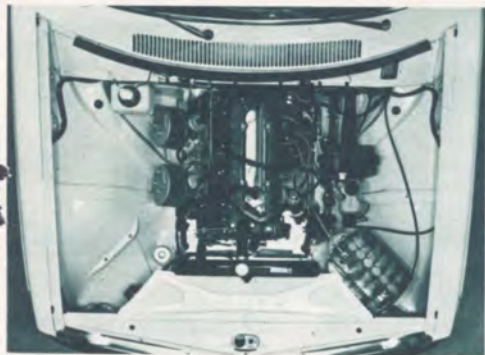
3

3) Motor för vindrutespolaren har fått bytas liksom spolar-munstyckena. Vindrutetork-motorn »skriker» vid inkoppling.

**1 223 mil.** Vindrutetorkarmotorn »skriker» vid tillkoppling. Vänster dörrås körvar när man läser upp med nyckeln.

**1 474 mil.** Vindrutetorkarmotorn »skriker» fortfarande vid påslag. Forsatt glödtändning.

**677 mil.** Ny spolarmotor monterades hos Ramers, Örebro. Den gamla fungerade otillfredställande, vattnet orkade ej upp på vänster sida. Samtidigt justerades choke-reglaget, vilket var inställt så att någon handgas ej erhöles, och ljusinställningen kontrollerades.

**1 013 mil.** Vindrutespolaren fungerar fortfarande dåligt. Undersökning visar att ett munstycke är defekt och nytt finns ej i lager. Felet avhjälpt genom tillfälligt byte mellan höger och vänster munstycke. Samtidigt byttes baklyktornas glas till nya med godkännandemärke.
