PRODUKT	AVD.	GRUPP
P	0	08
BETR.		NR.
Ändring av special- verktyg		13
999 5064-4		DATUM
		Juli 83

Service meddelande

Ändring av specialverktyg 999 5064-4

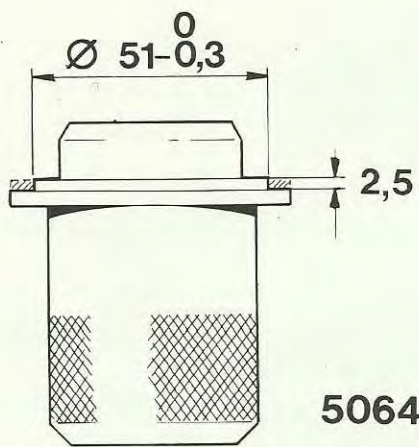
Monteringsdorn 5064 för ditsättning av tätningssringen i bakre växellådsgaveln måste ändras något för att passa till M47-lådan.

Ändra dornen på följande sätt:

Svarva ner kragen 2,5 mm till en diameter av

$\varnothing 51 - 0,3$ mm
