VOLVO

VERKSTADS- MEDDELANDE

| BETR. | PRODUKT |
|---|---|
| ROSTSKYDDS- BEHANDLING 144 | P GRUPP 14 NR |

Rostskyddsbehandling medelst dimsprutning.

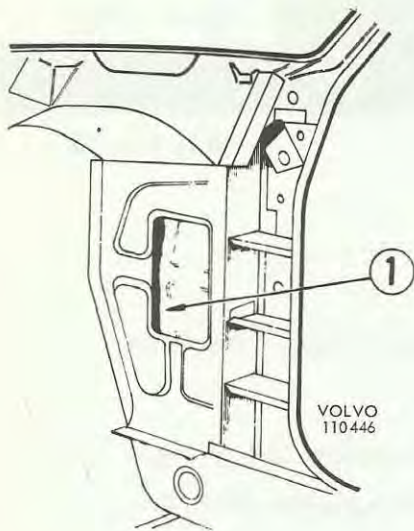
Bild 1

A-stolpens insida behandlas (se bild 1) speciellt noggrant vid bottensvällarens anslutning. Genom hål (betecknat pos 1) behandlas torpedsida, yttre och inre där munstycket föres uppåt mot vindrutestolpen samt ner till bottensvällaren. (Behandling enligt punkt 4 bör utföras samtidigt).

A-stolpe och bottensvällare

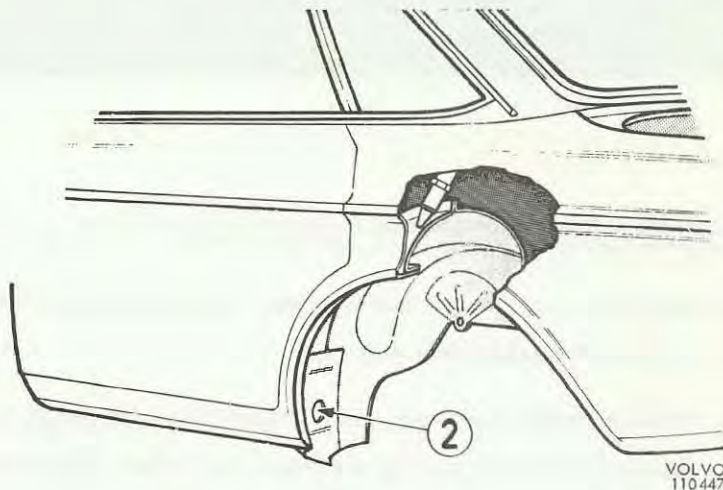
Bild 2

C-stolpe

Från bagageutrymmet mellan bakskärm och hjulbas (se snitt på bild 2) införes munstycket så långt framåt och nedåt som möjligt varvid sprutning påbörjas, därefter drages slangen sakta uppåt under det sprutning pågår. Behandlingen skall utföras på hela längden av skärmkanten från bottensvällare till reservhjulbaljan.

I gavel för bottensvällare (framför bakre hjulhus) införes munstycket och föres så långt upp i C-stolpen som möjligt varvid behandling utföres, se pos. 2 bild 2.

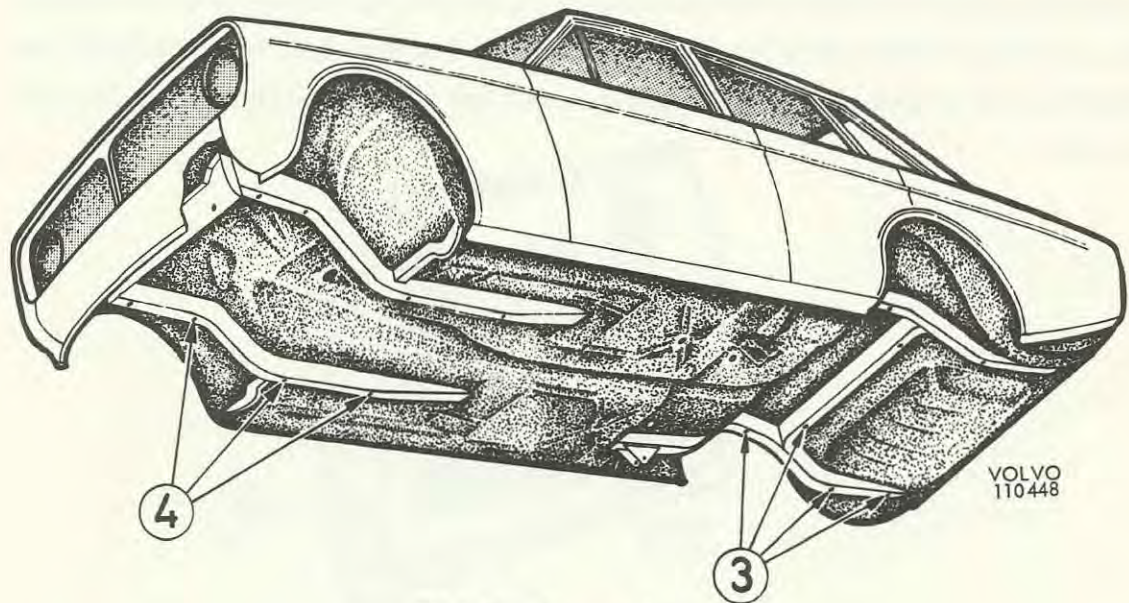
Bild 3. Ramparti

I bakre tvärbalk och sidobalk finnes hål betecknade 3, i dessa kan ej munstycksslangen införas utan munstycket tryckes mot hålen i balken. Sprutningen börjas i ett av hålen och fortsätter tills det droppar från andra hålet.

Främre sidobalk och främre tvärbalk behandlas på samma sätt som bakre genom hål beteckning 4.

Hålen med beteckning 4 pluggas ej. OBS. hål med beteckning 3 skall pluggas eftersom där kan uppstå drag in i karossen.

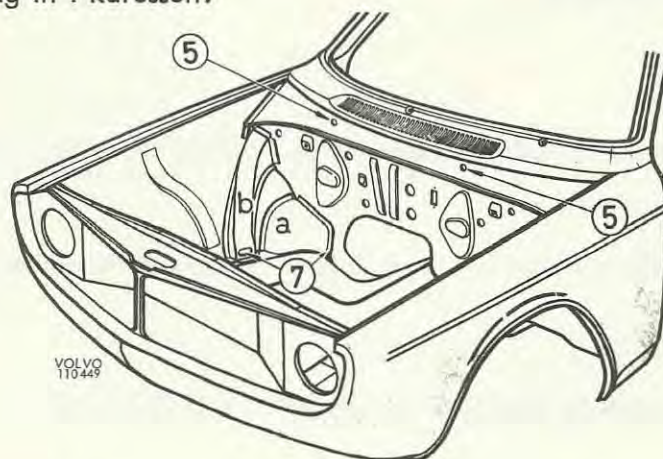
Bild 4. Friskluftsintag och motorrum

Mellanbräda överdel har två hål (beteckning 5 bild 4) där befintlig gummiplugg demonteras.

I dessa hål kan inte munstycksslangen införas utan munstycket tryckes mot hålen i balken. Sprutningen börjas i ett av hålen och fortsätter tills det droppar eller ryker från

andra hålet. (OBS. Gallret för luftintaget skall vara övertäckt vid denna operation).

Hålen skall pluggas.

Förstärkningar med beteckning a och b behandlas genom befintliga hål märkta 7, bild 4.

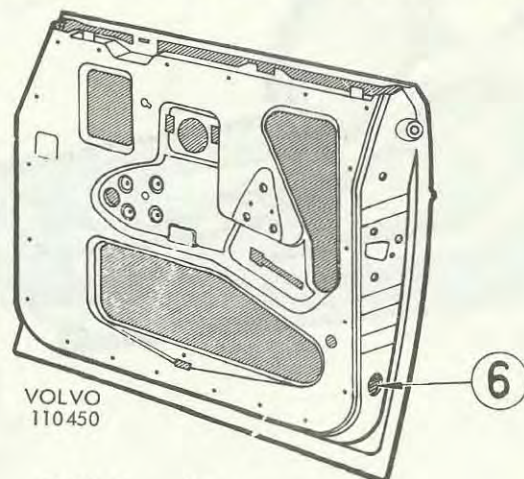
Bild 5. Dörr

Knopp för innerhandtag och plastkåpa i innerpanel demonteras. Alternativt kan hål borraras i dörrens bakre gavel, se pos 6 bild 5.

Genom ovanstående hål behandlas dörrens nederdel, dvs. falsen mellan ytter- och innerdörr samt främre och bakre gavel. Reducerat tryck rekommenderas och undvik att behandla glidställen för rörliga delar.
