Service meddelande

AVD. 2	GRUPP 21	NR 210
-----------	-------------	-----------

BETR.
Vevaxeltätning bakre

B 17, B 19, B 21, B 23
B 200, B 230

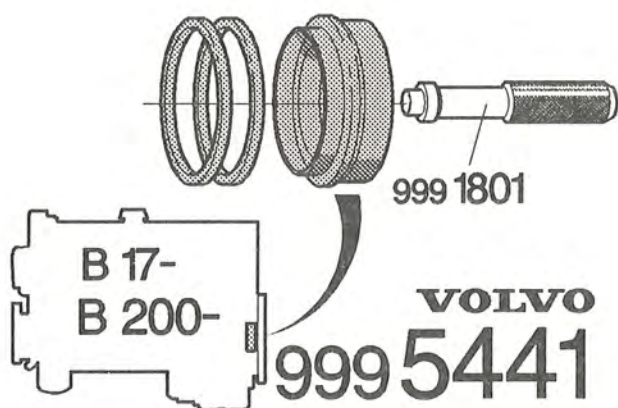
21 00116A

En ny mer kompakt, bakre vevaxeltätning med detaljnummer 6 842 093-4 har införts i produktion. Den nya tätningen ersätter tidigare utföranden av bakre vevaxeltätningar. Ett nytt dorn måste därför användas vid ditsättning 999 5441.

Använd dorn 999 5441 och standardskaft 999 1801.

Ta bort tätningen med hjälp av en spårmejsel, skada ej anliggningsytorna.

Olja in tätningens anliggningsläpp.

Knacka in den nya tätningen tills dornen bottnar mot vevaxeln.

När äldre utförande av tätning byts till nytt utförande med dorn 999 5441 ska:

- 1 distansring tas bort om tätningsytan är oskadad
- 2 distansringar tas bort om tätningsytan är sliten
- 0 distansringar tas bort om tätningsytan utanför slitytan är oskadad

När nytt utförande av tätning byts till nytt, med hjälp av dorn 999 5441 ska:

- 0 distansringar tas bort om tätningsytan är oskadad
- 1 distansring tas bort om tätningsytan är sliten
- 2 distansringar tas bort om den gamla tätningen satt 3 mm innanför flänsen
