Service meddelande

211

September 1993

Ny tätning för kamaxel och mellanaxel.
Motor B 200-230
200

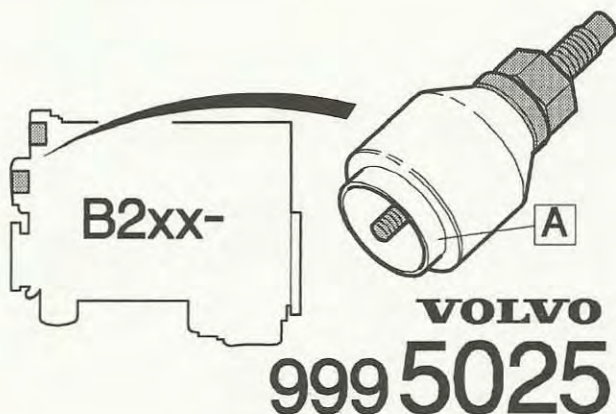
2100117A

Smörj in tätningen noggrant och placera den på verktygets läpp (A).

Pressa tätningen på axeln.

För att tätningen ska inta sitt rätta läge måste den sitta i press under minst 30 sekunder. Vid kortare presstid finns risk att tätningen kryper tillbaka.

Ta bort verktyget försiktigt. Läget på tätningens fjäder kan annars bli felaktigt.
