AVD. 2	GRUPP 26	NR 206
-----------	-------------	-----------

DATUM  
Jan. 1995

BETR.  
Byte av upphängning för el-  
kylfläkt

### Byte av upphängning för elkylfläkt

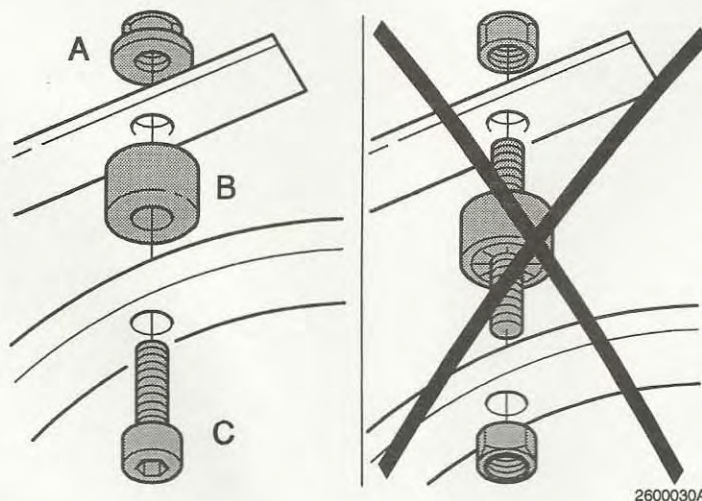
2600030A

Detta servicemeddelande beskriver hur brustna gummikuddar för elkylfläkt ersätts med metalldistans och skruv med mutter. Åtgärd utförs på 200-serien av årsmodell 1991-1993 med luftkonditionering (AC) därför att stödkonsol togs bort och därmed kan gummikuddarna lättare gå sönder.

<b>A</b>	Flänslåsmutter	M6X7.3	949278-6	3 st
<b>B</b>	Distansbricka	8.4X18X10	948871-9	3 st
<b>C</b>	Insexskruv	M6X25	942314-6	3 st
