## Service meddelande

BETR.  
Ändra i servicehandbok  
2(23, 28) Bränsle-/  
Tändsystem.

## Ändra i servicehandbok

I servicehandboken Avd 2 (23, 28) Bränslesystem LH 2.4/LH 3.1 och Tändsystem EZ 116K 240 1989-, TP Nr 32134/1, behöver några ändringar göras.

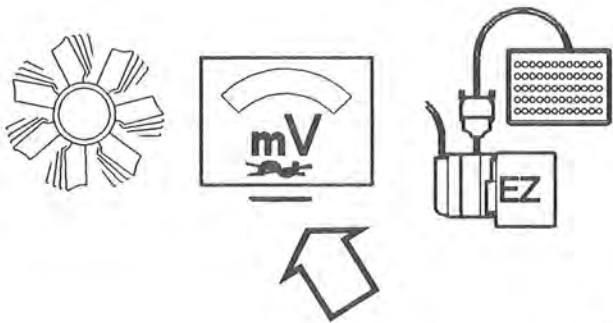
2800049

**Kontroll av lastsignal på EZ 116 K**

Anslut en voltmeter mellan #8 och #20 (jord).

Voltmetern ska visa cirka ~~96~~ mV (växelspanning) på tomgång med varm motor. 370

Om värdet är OK:

Intermittent fel.

- Kontrollera anslutningar med avseende på glappkontakt enligt NA5.

Om värdet avviker:

- Kontroll av ledningens resistans till jord FC3.

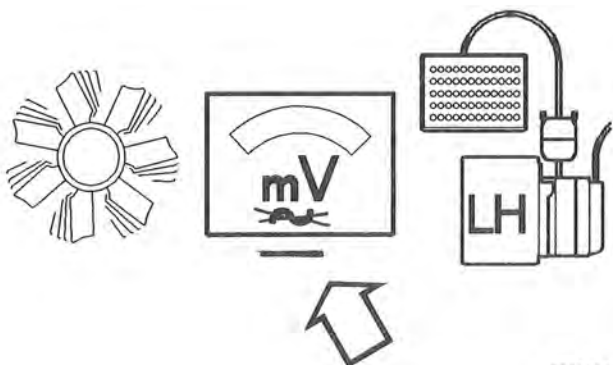
2300080

**Kontroll av lastsignal på LH**

Anslut en voltmeter mellan #25 och #5 (jord).

Voltmetern ska visa cirka ~~96~~ mV (växelspanning) på tomgång. 370

Om värdet är OK:

- Kontrollera ledningen mellan styrenheterna med avseende på avbrott enligt NA2.

Om värdet avviker:

- Prova med en ny styrenhet på LH.
