AVD. P	2	GRUPP 24
BETR. Insprutningsystem CI 140 1974		NR 10
		DATUM Juni 76

Service meddelande

Tryckt tidigare som verkstadsmeddelande grupp 24 nr 14.

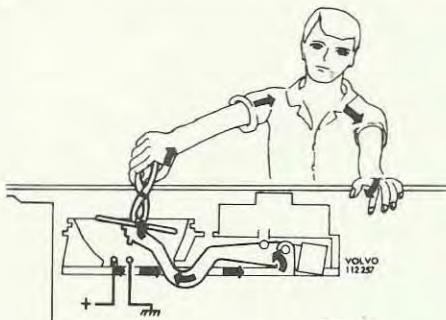
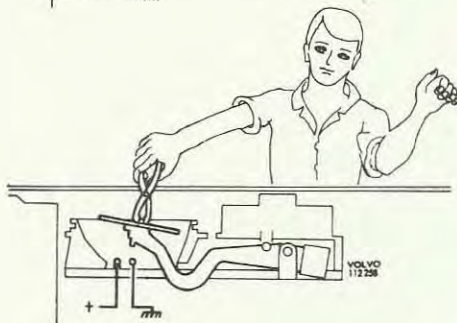
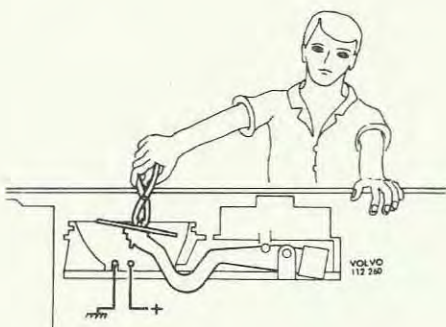
Spänningsstötar kan erhållas när man, med tändningen påslagen, lyfter mätskivan i mängdmätaren och samtidigt håller i karossen.

Spänningsstöten beror på att kabeln, +, från säkerhetsreläet är ansluten till mängdmätarhuset. När mätskivan, och jordningen bryts, induceras en spänningsplus i reläspolen som går via mätskivan till handen och jord (karossen).

Spänningsstöten är helt ofarlig, men obehaglig, och undviks enklast genom att man ej vidrör karossen i själva lyftögonblicket.

Ett annat sätt att eliminera problemet är att låta kabelstiften skifta plats i kontaktstycket.

När mätskivan lyfts bryts nu förbindelsen med säkerhetsreläet och spänningsstöten uteblir.

Ändringar av ledningsmattan enligt ovan är infört sedan mars -74.
