PRODUKT	AVD.	GRUPP
<b>P</b>	<b>3</b>	<b>32</b>
BETR.	NR.	
Batteriladdning, dieslar	<b>18</b>	
240	DATUM	
	Juni 86

## Servicemeddelande

### Dieslar med dålig batteriladdning

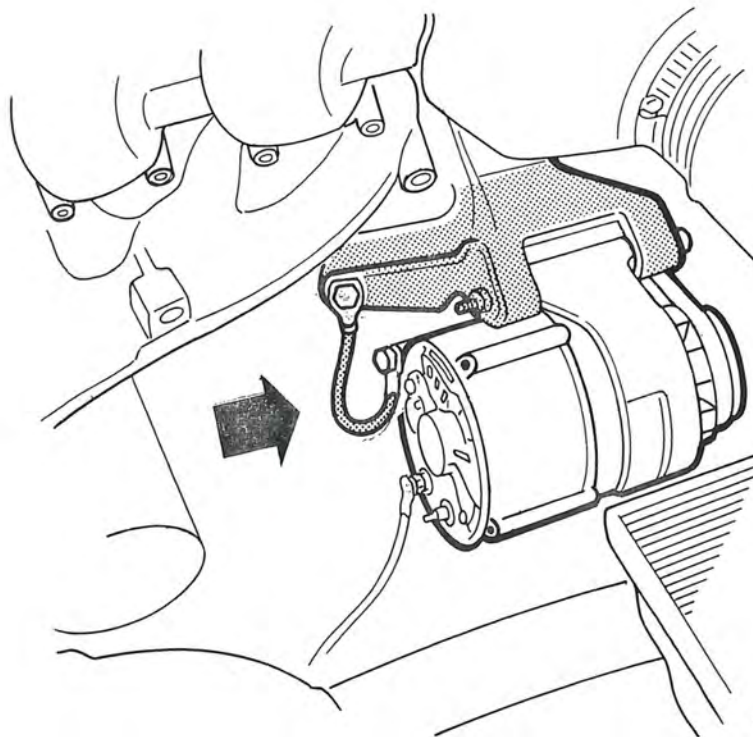
Dålig batteriladdning på dieslbilar kan bero på otillräcklig jordning mellan generator och motorblock.

Detta åtgärdas genom att en separat kabel (det.nr. 1 215 278-1) dras mellan generatorn och motorblocket, se bilden.
