PRODUKT	AVD.	GRUPP
P	3	36
BETR.		NR
Startsvårigheter i värme		9
240, 260		DATUM Sept 77

Service meddelande

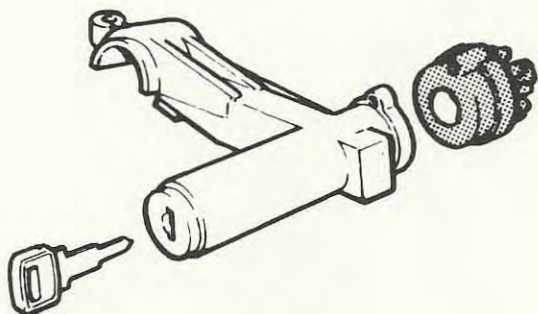
Det har i vissa fall inträffat att startmotorn inte "slagit till" när tändningsnyckeln vridits till startläge, på bilar som stått i värme (t.ex. kraftigt solsken).

I de flesta fall har dessa bilar gått att starta normalt, då de stått parkerade i lägre temperaturer.

Dessa startsvårigheter åtgärdas genom att byta startkontakten (tidigare det.nr 1212421-0) till startkontakt i nytt utförande det.nr 1235942-8. Det nya utförandet är märkt med en gul punkt.
