Service meddelande

Radiostörningar av typ generatorvin vid bandlyssning.

240 1991-93.

Åtgärd mot radiostörningar vid bandlyssning

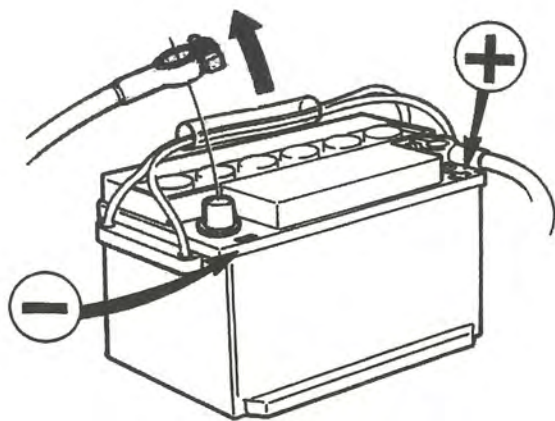
Störningar från vissa kablar i instrumentbrädan på vänsterstyrda bilar kan påverka radiobandspelarens tonhuvud så att störningar av typ generatorvin kan höras vid uppspelning av band. Störningarna kan åtgärdas genom omdragning av vissa kablar i radiobandspelarens närhet i instrumentbrädan och flyttning av kablarna så långt från radion som möjligt. Detta servicemeddelande beskriver endast omdragningen av kablarna. För borttagning av paneler etc hänvisas till respektive avsnitt i servicehandboken.

Förbered borttagning av batterikabel

Notera radiokoden

Borttagning av batterikabel och paneler

Ta bort:

- batteriets minuskabel
- vänster och höger ljudvall
- vänster och höger sidopanel från mittkonsolen
- handskfacket
- värmereguleringens slangar från vakuums tanken under värmaren
- vakuums tanken
- knäskyddet (endast USA/CDN)
- kombi-instrumentet och för det åt sidan så långt som möjligt.
