PRODUKT P	AVD. 4	GRUPP 43MT
BETR. Fördröjd inkoppling av överväxeln på 240, 260		NR. 69
		DATUM Febr. 83

Fördröjd inkoppling av överväxeln på 240, 260

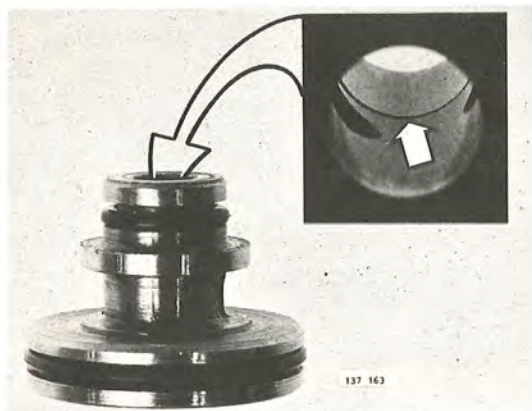
Ibland kan det förekomma att inkopplingen fördröjs eller att överväxeln slirar vid inkoppling. Åtgärda detta på följande sätt:

1. Ta bort reducerventilen och kontrollera ventil-sätet. Om det syns slitagemärken i sätet så byt ut reducerventilen komplett. Ta isär den nya ventilen och kontrollera kolven enligt punkt 2.

Är ventil-sätet felfritt så kontrollera ändå kolven enligt punkt 2.

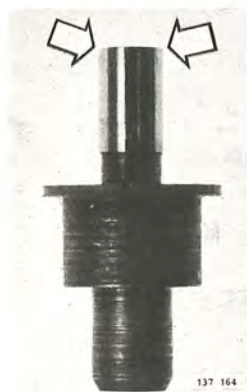
2. Om kolvens överdel är mycket vass så sätt upp den i en borrhuck eller en svarv. Roter den sedan mot ett bryne. Detta för att bryta den vassa kanten. (Obs! Bryt mycket försiktigt, kanten får ej fasas). En vass kant kan annars snabbt skada ventil-sätet varvid oljetrycket sjunker och inkopplingen försvåras.

När detta är klart: sätt ihop och sätt dit reducerventilen.

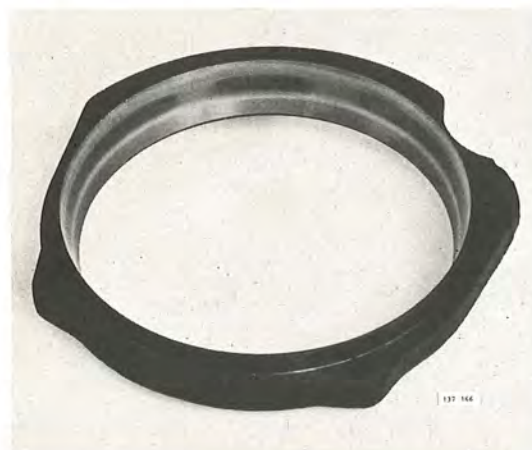
3. Ta isär överväxeln och byt ut lamellen. Kontrollera bromstrumman noga. Om det finns brännmärken, fläckvis eller runt hela trumman, så byt ut även den.

Obs! Om trumman endast är jämt gråaktig behöver den inte bytas.

Sätt ihop överväxeln. Varmkör och kontrollera oljetrycket.

Rätt värde:

D24,
Serienummer fr.o.m. 115 895-62081 33-36 kp/cm²
D24 Taxi + övriga,
Serienummer fr.o.m. 115 928-44286 37-40 kp/cm²

Är oljetrycket för lågt efter lamellbytet, byt ut reducerventilen komplett. Ta isär den nya ventilen och kontrollera kolven enligt ovan.
