VOLVO

VERKSTADS- MEDDELANDE

AUTOMATISK
VÄXELLÅDA
164 E

Höga uppväxlingshastigheter.

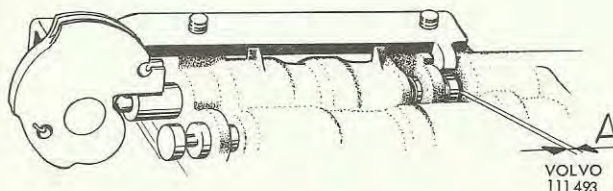
Är punkt 1 och 2 riktiga ligger felet sannolikt i växellådan. Detta kan enklast konstateras om sumpen tas av för kontroll av att kammen ligger an mot kick-down-ventilen och att en spalt finns vid trottelventilen. Spalten skall vara 0,1 - 0,5 mm, se bild.

Spalt vid trottelventil
A = 0,1 - 0,5 mm
