Service meddelande

AVD. 5	GRUPP 59	NR 202
-----------	-------------	-----------

DATUM
Mars 1993

Ändrad placering av styrenhet för ABS

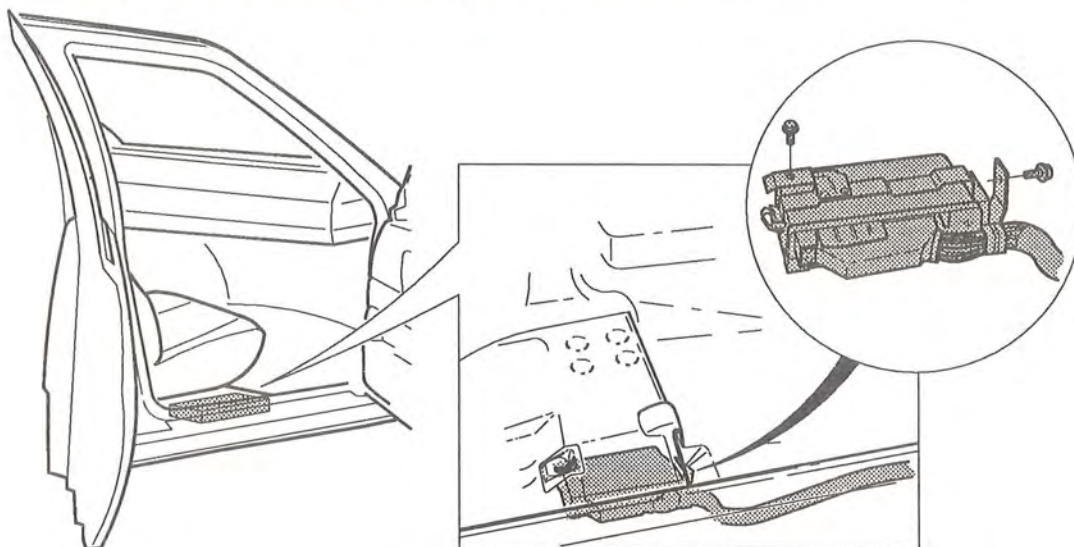
5900122A

Från och med årsmodell 1992 är styrenhet och transientskydd till ABS monterad i sitsresaren under höger stol.

Styrenheten sitter fastskruvad med två skruvar som bilden visar. Om styrenheten ska tas bort, lossa den bakre skruven och ta bort den främre. Dra därefter styrenhet (och transientskydd) med konsol framåt.

Vid återmontering ska konsolen med styrenhet dras fast med 10 Nm.
