AVD.	P	6	GRUPP	64
BETR.	Styrinrättning 240 260		NR	3
			DATUM	Maj 76

Service meddelande

Oljud och skrammel i styrinrättning

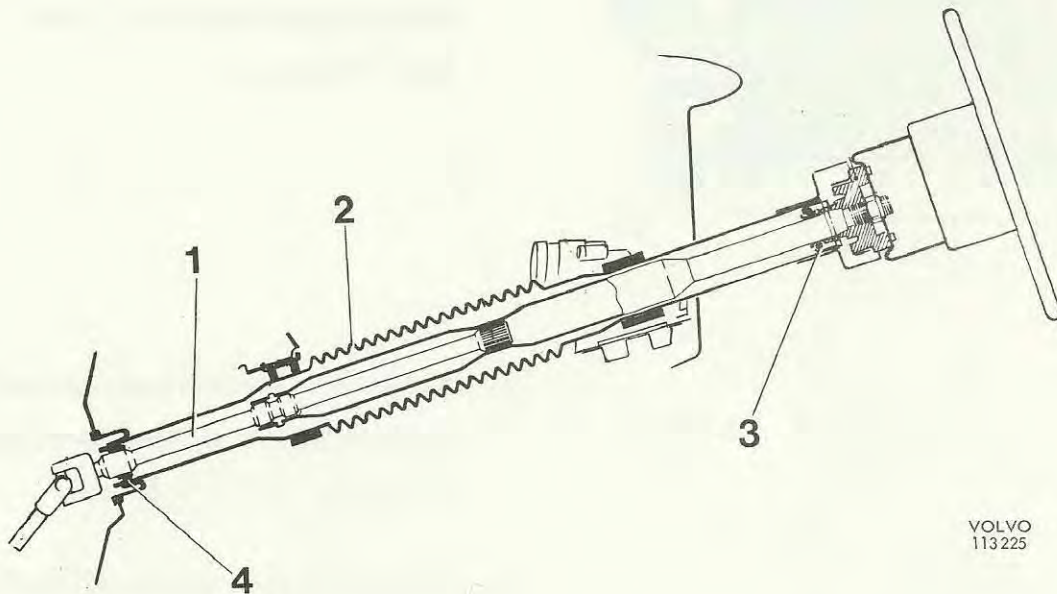
Bild 1

Den typ av styrinrättning som finns på 240/260-serien kännetecknas av stor exakthet och små kraftförluster, men den medför också svårigheter när det gäller att isolera ratten från ojämheter i vägbanan. Små rörelser som överförs till ratt och rattaxel kan under ogynnsamma omständigheter ge upphov till ett skramlande oljud.

Ljudet uppkommer då rattaxeln (1, bild 1) rör sig, axiellt i rattaxelröret (2), så mycket att rattaxellagren (3 och 4) momentant tappar sin förspänning. Följden blir ett ringande skrammelljud.

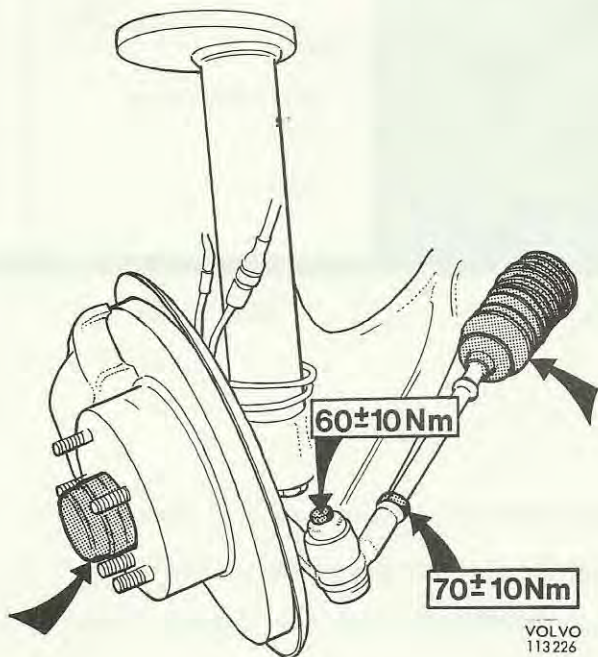
2. Kontrollera att hjullagren är rätt an-
satta.

Muttern dras åt med 55 Nm (5,5 kpm) och lossas därefter 1/3 varv. Lossa muttern till närmaste saxpinnehål om så erfordras.

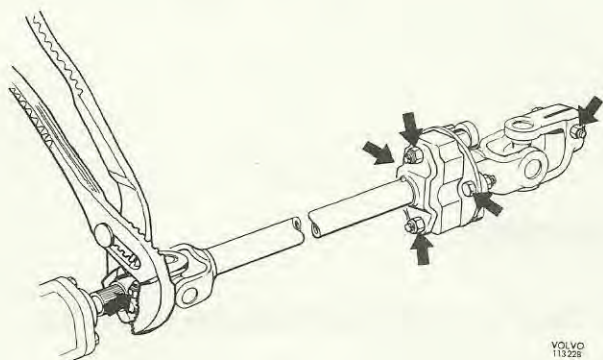
4. Kontrollera åtdragningsmomenten för styrväxels infästning till framaxelbalken.

5. Kontrollera åtdragningsmomenten för nedre rattaxelns samtliga skruvförband, 25 ± 5 Nm ($2,5 \pm 0,5$ kpm).

Åtdragningsmoment: 20 ± 5 Nm
($2,0 \pm 0,5$ kpm).

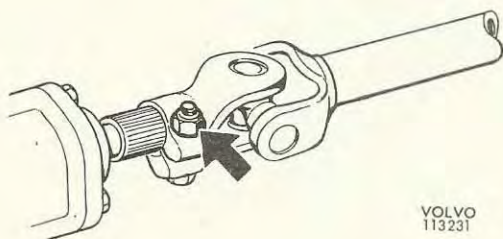
8. Kontrollera att övre rattaxelns kollapsdon ej utlösts. Dess övre (A) och nedre ände (B) ska ej kunna röra sig axiellt, relativt varandra. Denna kontroll kan göras utan demontering. Om någon misstanke finns att kollapsdonet är utlöst, måste en kontrollmätning av den totala längden mellan axeländarna göras. Mätningen kan bara göras med styrkolonnen demonterad.

Rätt mått: 689 ± 1 mm.

Stämmer ej måttet byts styrkolonnen komplett.

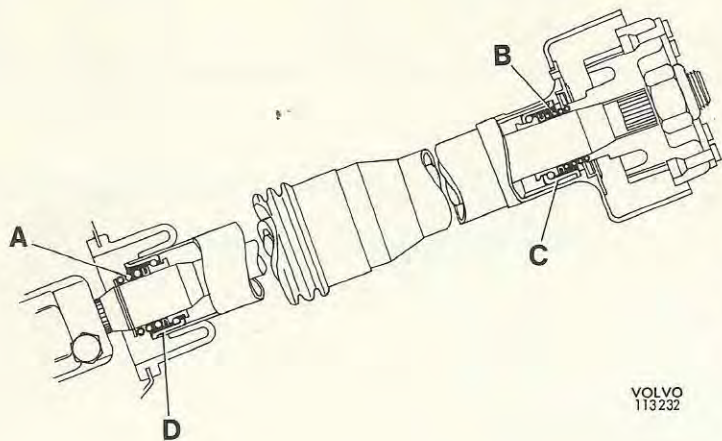
9. Kontrollera att övre rattaxeln ej är axiellt förskjuten i rattaxelröret.

Rattaxeln erhåller rätt läge, om man med ratten korrekt monterad lossar klämförbandet för medbringaren vid styrväxeln några varv, drar ratten åt sig något så att splineförbandet verkligen lossar, och därefter släpper ratten.

Övre rattaxeln intar då sitt jämviktsläge, genom att fjädrarna (A och B) ger lagren (C och D) deras rätta förspänning.

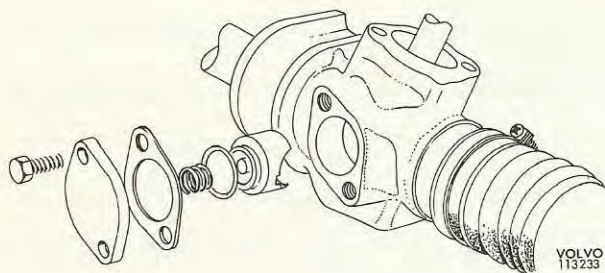
Genom detta får det övre rattaxellagret en något större förspänning än det nedre, vilket är en fördel då oljud från det övre lagret är mer störande genom dess närhet till kupén.

Det kan vara fördelaktigt att skjuta in (framåt) rattaxeln 1 - 2 mm innan medbringarens klämförband dras fast 25 ± 5 Nm ($2,5 \pm 0,5$ kpm).

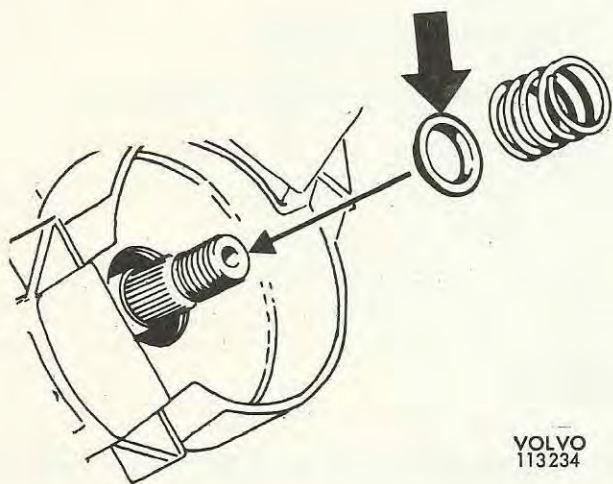
11. Ger ej heller denna åtgärd resultat, kontrolleras fjädersätet som styr lagret i radialled. Sätet ska vara rundat och gradfritt, där det kan komma i kontakt mot rattaxeln.

I annat fall kan sätet fastna på rattaxeln när denna rör sig axiellt, varigenom fjäderkraften ej överförs till lagret.

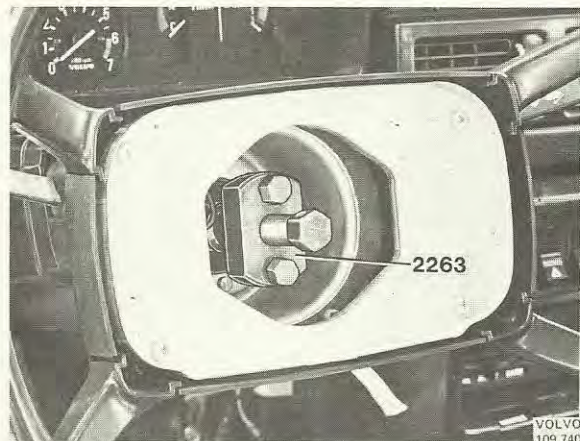
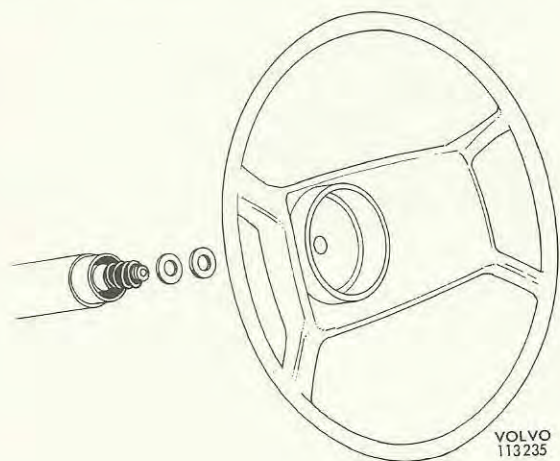
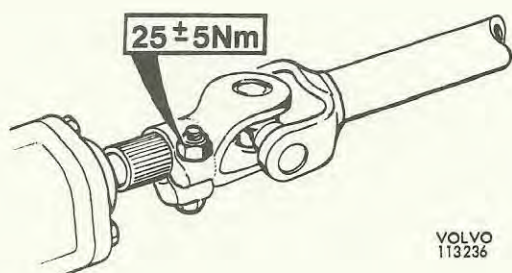
Återstår besvärande skrammel kan förspänningen på rattaxellagren ökas enligt följande

12. Ta bort ratten med hjälp av avdragare 2263. -

OBS! Ratten får inte tas bort utan avdragare, eller genom slag på avdragaren, då detta kan medföra att styrkolonnens kollapsdon utlöses. -

13. Demontera ratten och placera 2 st planbrickor (det.nr. 18677) mellan ratten och fjädern. Sätt ratten på plats och gänga på muttern löst.

14. Lossa klämförbandet för medbringaren vid styrväxeln några varv.

15. Dra åt rattmuttern med 60 ± 15 Nm ($6,0 \pm 1,5$ kpm).

16. Dra ratten uppåt, så att splinesförbandet vid medbringaren verkligen lossar. När ratten därefter släpps, intar övre rattaxeln sitt jämviktsläge i rattroret.

17. Dra åt klämförbandet för medbringaren vid styrväxeln. 25 ± 5 Nm ($2,5 \pm 0,5$ kpm).
