PRODUKT	AVD.	GRUPP
<b>P</b>	<b>8</b>	81
BETR.		NR
Bakruteram		7
142, 144		DATUM
242, 244		
262, 264		
		Sept.
		78

## Service meddelande

### NYHETER 1979

#### Ändrad bakruteram

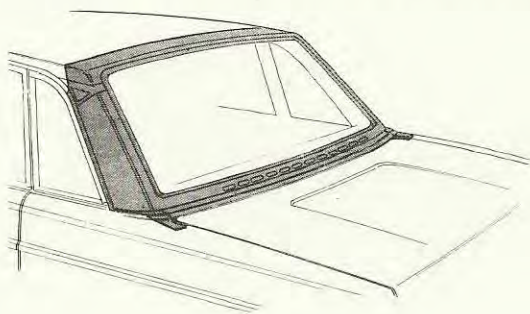
Tätninglisten runt bakluckan är ändrad på 1979-års bilar. Detta har medfört att en ny bockning gjorts i nederkant på bakruteramen.

Vid byte på bilar tillverkade före 1979-års utförande måste bakruteramen ändras. Den nya bockningen klipps bort och ersätts med en skena som svetsas fast vid bakruteramen.
