Service meddelande

GRUPP
83

NR
203

BETR.
Taklucka, vattenläckage

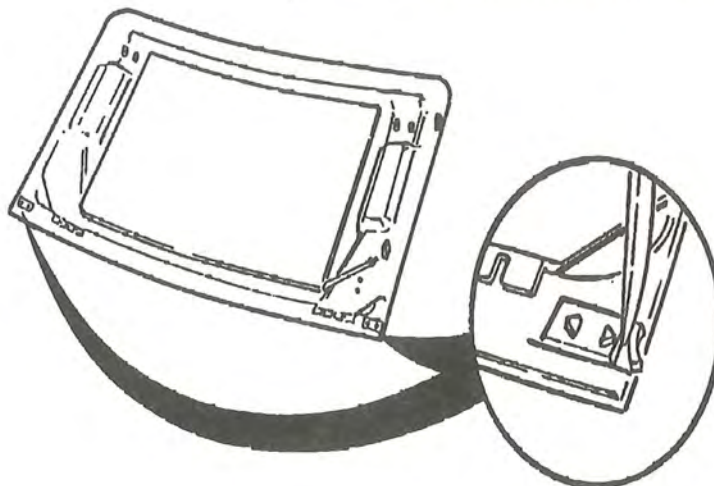
8300150S

Om filtens distans i vänster och höger bakkant på takluckan ligger för nära luckans plåtkant fungerar den som läskapper och drar till sig vattendroppar. När filten är mättad rinner vattnet vidare på styrskenan och in i kupén.

Ta bort en bit av filten så ett avstånd av min 5mm erhålles till luckans plåtkant.
