AVD.	P	8	GRUPP	85
BETR.	Kylanläggning		NR	10
			DATUM	Okt 75

Service meddelande

Läckage av kondensvatten in i kupén

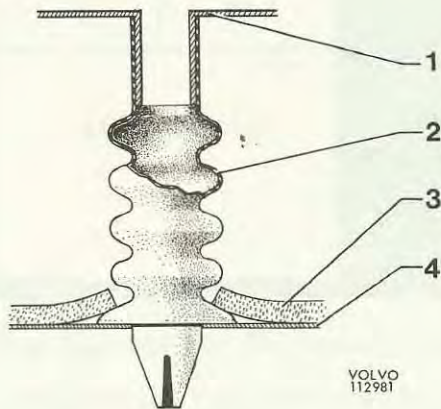
Kontrollera att bälgen är fri från smuts och att öppningen ser ut enligt bilden. Denna kontroll av bälgen bör även göras vid den årliga över synen av anläggningen.

Det kan förekomma bälgar av tidigt utförande med för liten öppning.

- 1. Bilvärmare
- 2. Dränerbälg
- 3. Isolermatta
- 4. Karossgolv

Felaktiga bälgar ska bytas till nedanstående typ av bälg:

Denna bälg har snäppfastsättning i karossen.

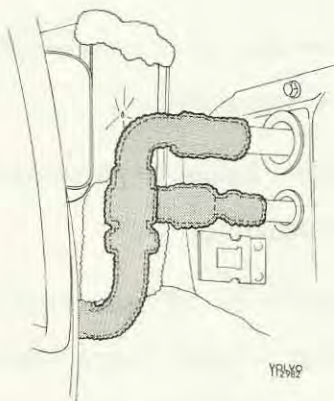
b. Isolering av förångarrör

- a. Igensatt eller felaktig dränerbälg
- b. Dåligt isolerade förångarrör (metallytor)
- c. Hus otätt vid nederkant av förångare

1. Kontrollera isoleringen på förångarens rör, åtgärda vid behov. Rören ska vara torra och rena innan isolermaterialet anbringas.

Isolermaterialet levereras som bred tape och har detaljnummer 591235 - 7.

140, 164 och 240: Expansionsventilen får absolut inte isoleras.

264: Både in- och utloppsröret ska isoleras (alla metallytor).

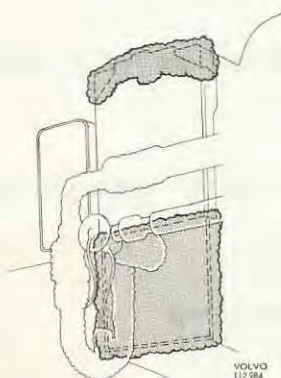
c. Tätning av hus

Låt en passagerare kontrollera om det rinner ut kondensvatten vid nederkant av förångaren.

Täta vid behov med isolermaterial.
