## Servicemeddelande

204

Eluppvärmda framstolar

## Nya stolvärme-element

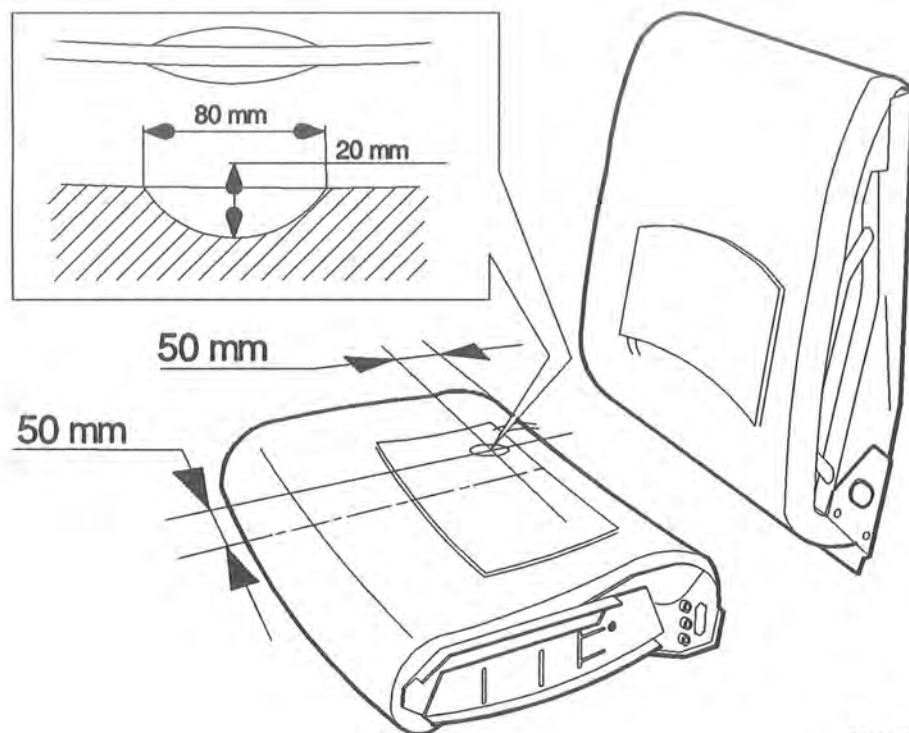
8500016A

Bilar av årsmodell 1991 och äldre saknar urtag för termostaten i stolsitsen, och därför måste ett urtag göras i skumplasten för den nya typen av termostat. Använd exempelvis ett rakblad till att skära ut urtaget i skumplasten.

Bilden nedan visar mått och hur urtaget ska se ut :
