PRODUKT	AVD.	GRUPP
P	8	87
BETR.		NR.
Ny CU-värmarmotor 240 260		29
1975- 19..		DATUM Dec. 84

Detta meddelande ändrar följande servicehandbok, Reparation och Underhåll:
Avd 8 (87) Klimatanläggning (Värmeanläggning); N. Fläktmotor, byte sid 38-43.

Ny fläktmotor på vagnar med CU-system och ombyggnad äldre fläktmotorhus

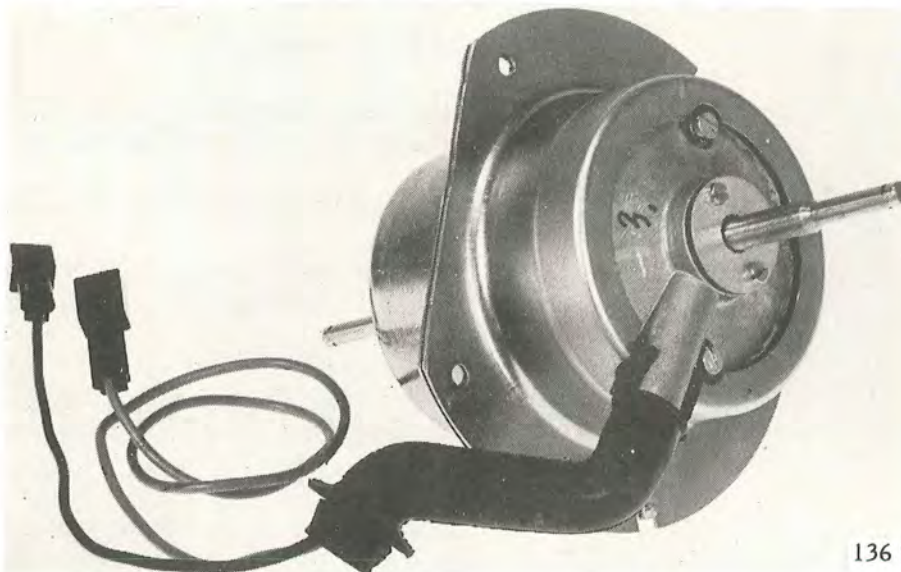
136 955

En ny typ av fläktmotor införes i produktion omkring vecka 41 1984.
Den nya fläktmotorn har lägre ljudnivå tack vare en förbättrad motorupphängning.

Den nya motorn kan även monteras i tidigare vagnar men då måste en ombyggnad av fläktmotorhuset göras.

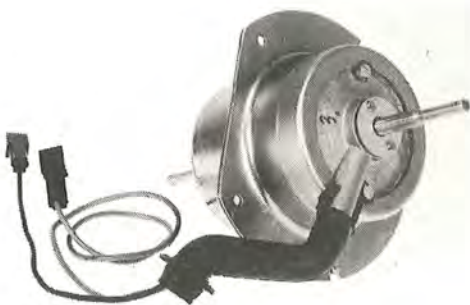
136 955

Bilden visar den nya fläktmotorn som i motsats till den tidigare motorn inte monteras med hjälp av plastbussningar.
