240-serien granskas

# VARAR VOLVOS VÄRDE?

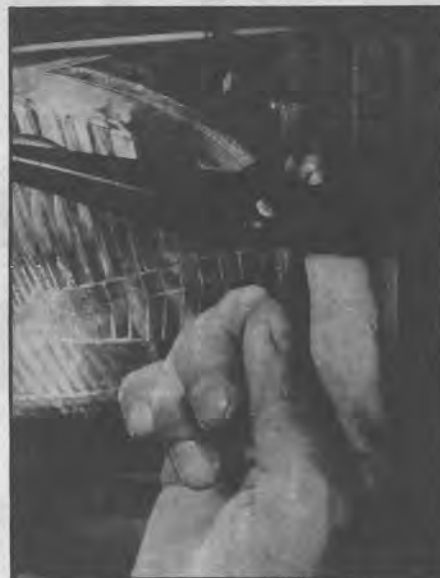
Den mest återkommande anmärkningen från Svensk Bilprovning när det gäller kontrollen av 240-modellerna, är strålkastartorkarna. På modellerna från 75 till och med 78 drivs strålkastartorkarna med en motor. Smuts i vissa leder gjorde efter hand att motorn fick arbeta för tungt, varvid den ofta brändes sönder.

Strålkastartorkarna på modell 75-78 går ofta sönder. Det ska finnas en gummitätning över lagring en på torkar axeln.

De bilar som reparerats av den här anledningen, har försetts med ett gummiskydd över lagringsytan på varje torkaraxel. Åtgärden ökar motorens hållbarhet, men kontrollera alltid att strålkastartorkarna verkligen fungerar på den bil du är spekulant på.

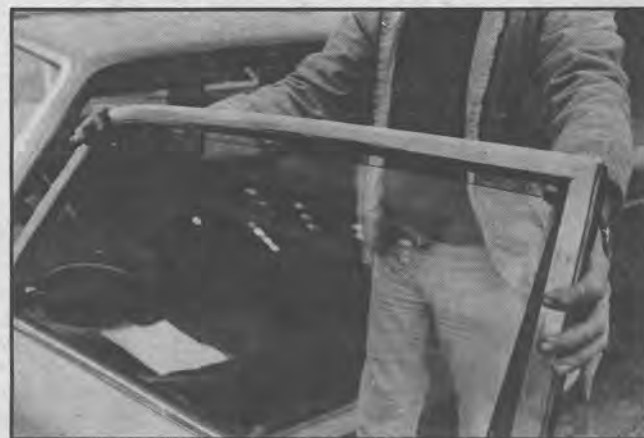
Kolla också att fönsterhissarna på främre dörrarna fungerar perfekt. På många bilar där rutan vevats upp och ned ofta lossnar ett fäste så att rutan går snett i sitt spår. Det märks bäst då rutan är helt uppvädd. Ena sidan glipar då.

Kontrollera att fönsterhissarna drar upp fönstret rakt i ramen. Kan ibland gå sönder.

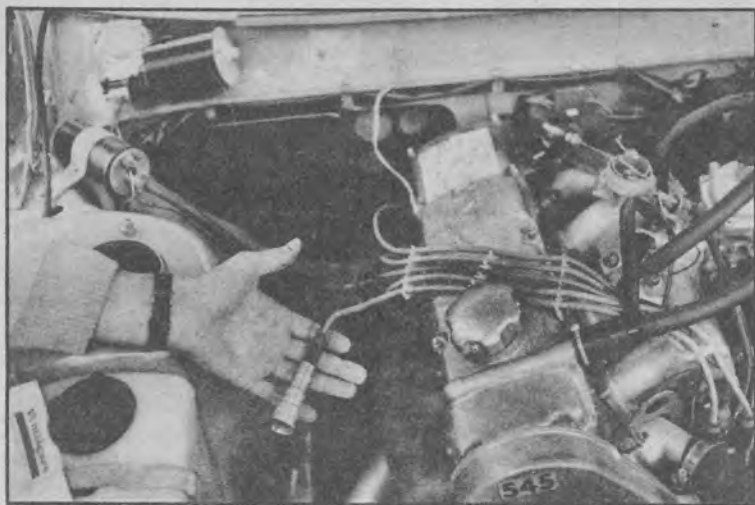
Det andra stora problemet med Volvos 240-serie har varit ständigt återkommande kallstartproblem. Det hänger främst ihop med en för låg tändeffekt i förhållande till typ av tändkablar.

På äldre modeller finns ofta kallstartproblem som beror på för låg tändspoleffekt. Utbytessatser finns.

Eftersom kablarna fortfarande måste vara radioavstörda, har Volvo löst problemen genom att ta fram en utbytessats bestående av bland annat kraftigare tändspole, andra brytare med hårdare fjädrar och ett förkopplingsmotstånd. Den här satsen får av någon anledning inte säljas över disk till privatkund, utan bilen måste lämnas in på verkstad för utbyte.

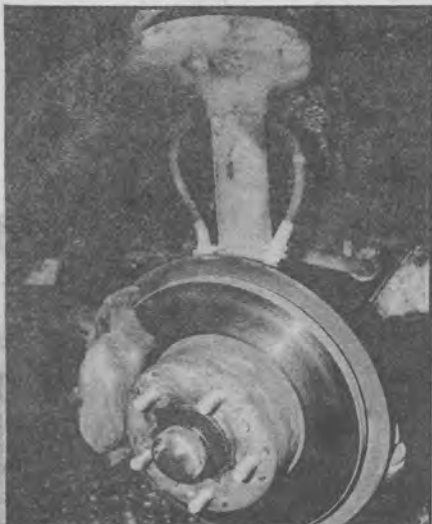
Volvo 240 har skivbromsar både på fram- och bakhjulen. På många bilar har skivorna fram utsatts för så kallade materialvandringar, vilket gjort skivorna lätt skeva. Det här märks direkt om man håller lätt i ratten vid en inbromsning. Ratten får då fram och tillbaka som vid rattfrossa.

Dessa materialvandringar i framskivorna orsakas av ojämna kylning av skivornas båda sidor. Numera har Volvo kommit till rätta med problemet genom att använda en ny materialkombination i skivorna.

De främre bromsskivorna blir ofta skeva på äldre 240-bilar. Beror på ojämna kylning av skivornas båda sidor. Utbytesskivor finns som billigare en reparation.

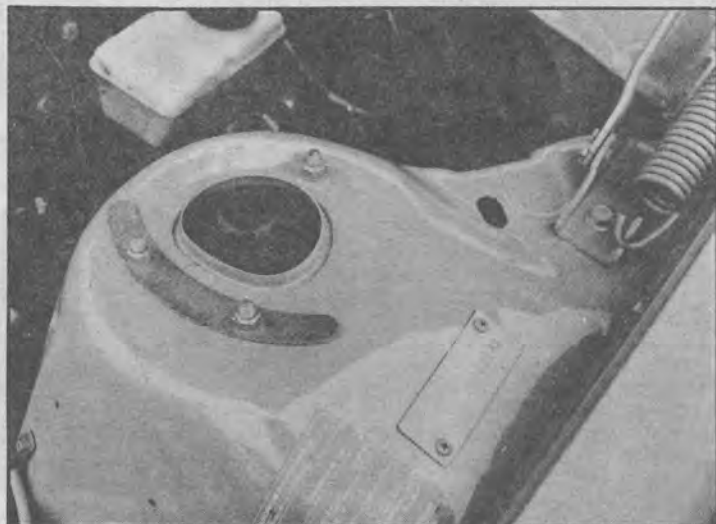
De första årsmodellerna av 240 var tungstyrda och visade tendens att slita mer på främre däckens utsida, varför senare årsmodeller har fått en ändrad cambervinkel.

Här ses övre infästningen av ett framhjuls fjäderben på 240-serien. Infästningspunkten är flyttbar i sidled, vilket innebär att man kan ändra framhjuls cambervinkel. På äldre modeller ur 240-serien stod cambervinkeln fel vilket slet framdäckens utsida och gjorde styrningen tung. Lätt att ändra i samband med en framvagnskontroll.

Äldre bilar kan således slita framhjulens ojämnt. Men genom att 240:ans fjäderben går att ställa om, är det här ett fel som är lätt att komma tillrätta med. Cambervinkeln ska vara i det närmaste noll.

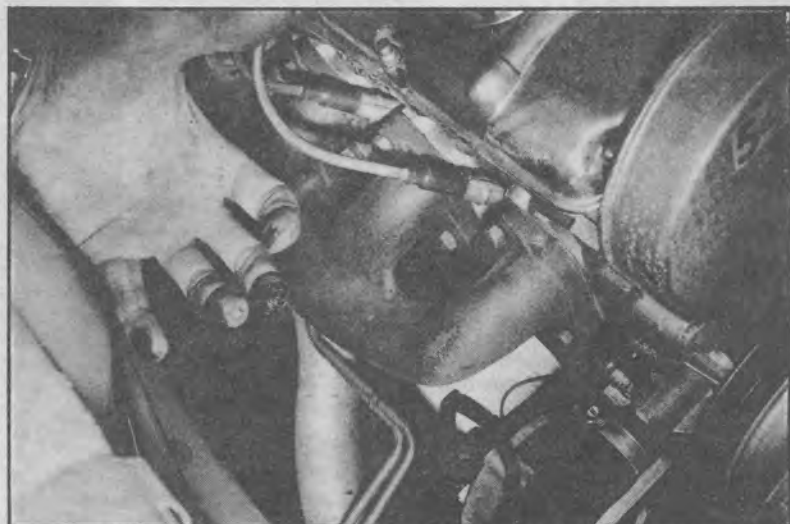
Äldre B21-motorer läcker ofta olja från kamaxel och vevaxeltätningen på motorns framsida. Efter en motortvätt märks inte det på motorn, men ett sätt att avslöja det är att känna efter om det finns färsk olja på skyddsplåten under motorn.

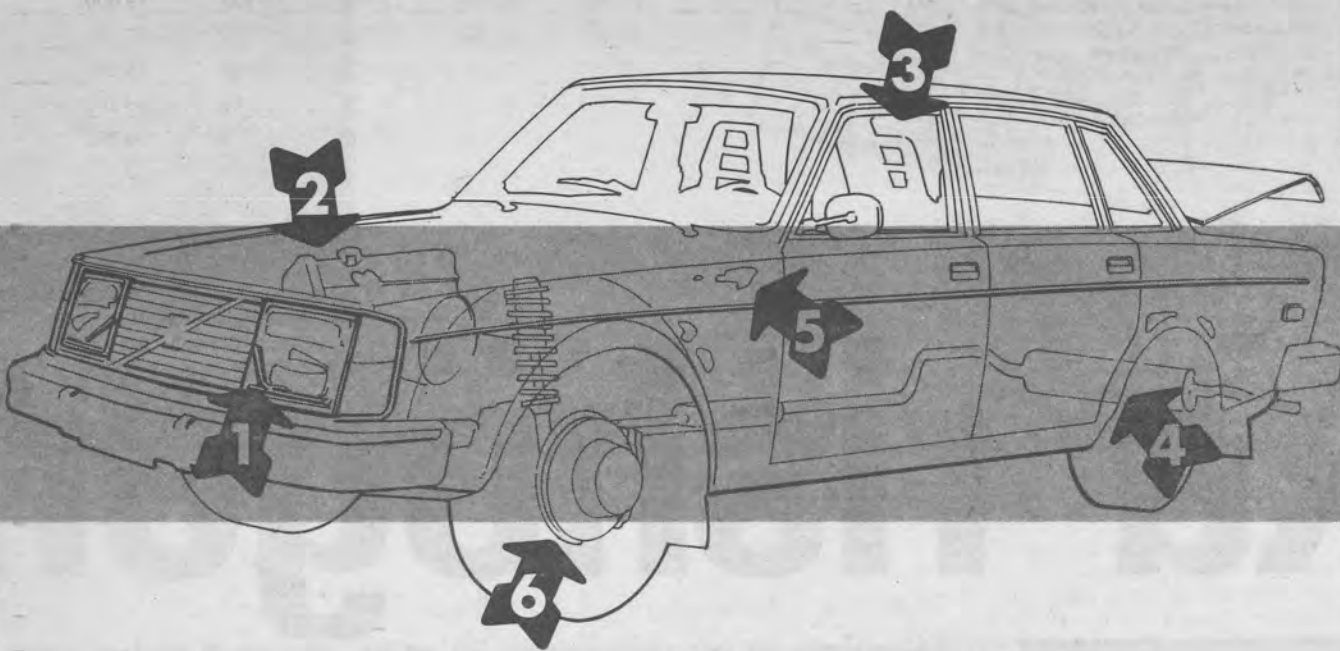
## Bilens svaga punkter

① **Strålkastartorkarna** på samtliga bilar av modellår från 75 till 78 har fått hög anmärkningsprocent av Svensk Bilprovning. Lagringen av torkaraxlarna har kärvat och motorerna bränts sönder. Från 79 års modell drivs torkarna av två motorer.

② **Motor** Den nya B21 motorn (B19 av samma typ förekommer ytterst sparsamt) har visat sig vara en hållbar motor. Oljeläckage vid främre vevaxel- och kamaxeltätningen har dock varit vanlig på tidigare modeller. Startmotorerna bendixdrev var felslipat på de första modellerna. Slet på startkranen. Kallstartproblem beroende på tändspole med för låg tändeffekt. Hög bränsleförbrukning på tidigare modeller. För båda felen finns utbytessatser.

③ **Fönsterhissar** De främre sidorutorna, som dras upp och ned ofta, hamnar snett beroende på att ett fäste går av.

④ **Bakväxel** Tidigare modeller hade felaktigt inställda avstånd mellan dreven i bakväxeln. Ger oljud, alltmer tilltagande, från bakaxeln.

⑤ **Rostskador** Ett av Volvos problem har varit rostskador som på vissa modeller blommat upp lite varstans på karossen. Problemen började redan 1973 på 140-serien, men i och med 78 års modell lär denna speciella typ av rostskador ha försvunnit. När det gäller den vanliga typen av rostskador, är bilar ur 240-serien i allmänhet för nya för att allvarliga rostangrepp ska ha uppstått. Framskärmarnas övre, bakre infästning får man se upp med. Från 79 års modell har 240 innerstängskärm som standard. En bra idé är att låta montera dit sådana på bilar av äldre årgångar. Är kombimodellen 245 bilen du är intresserad av, titta efter rostskador på och runt bakkörren.

⑥ **Bromsar** De främre bromsskivorna har på äldre modeller utsatts för ojämna kylning vid inbromsning som efter ett tag fått skivorna att bli skeva. Det märks lätt om så är fallet då bilen bromsas och man håller lätt i ratten. Ratten får då fram och tillbaka som vid rattfrossa.
