# Servicehandbok

Felsökning  
Vattenläckage

240 1975-19 ...

Volvo Personvagnar AB

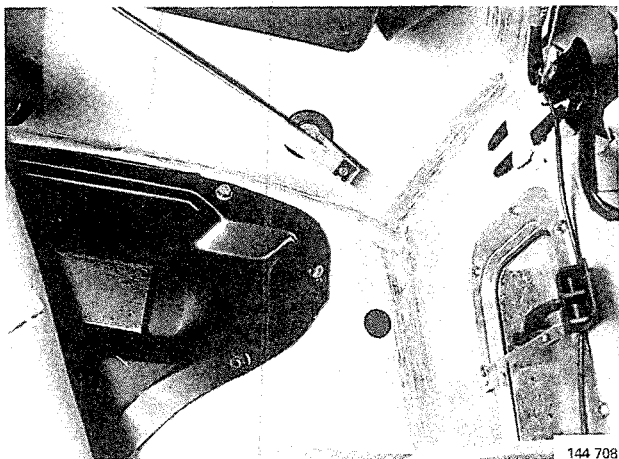
A1

### Torpedsida underdel vänster och höger inre, inklusive pedalställ

Läckage vid svetsmuttrarna. Vatten under golvmattorna.

Innan tätningen påbörjas skall ytan vara torr och ren. Pensla ut Volvos tätningsmassa det nr 1 161 123-3.

Läckage vid svetsmuttrarna på pedalställ och rattstäng, pensla ut tätningsmassan över muttrarna. Alternativt skruva ur skruvarna där läckaget är, smörj in skruvarna med tätningsmassa och dra fast dem igen.

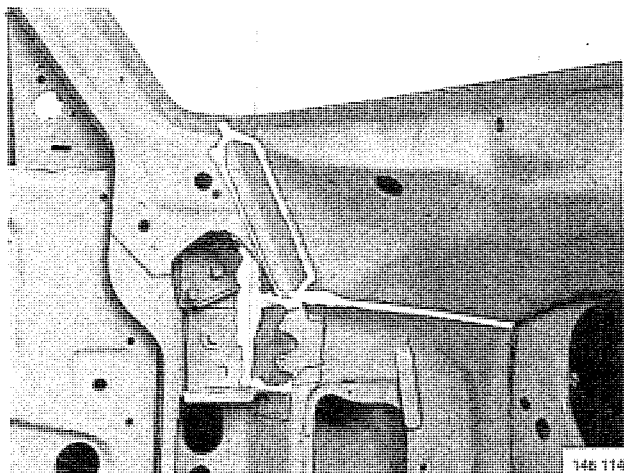
A2

### Torped sida inre, vänster och höger sida

Dåligt tätade svetsskarvar. Vatten på golvet eller under golvmattorna.

Torka ren läckageytan samt pensla ut tätningsmassa det nr 1 161 123-3.

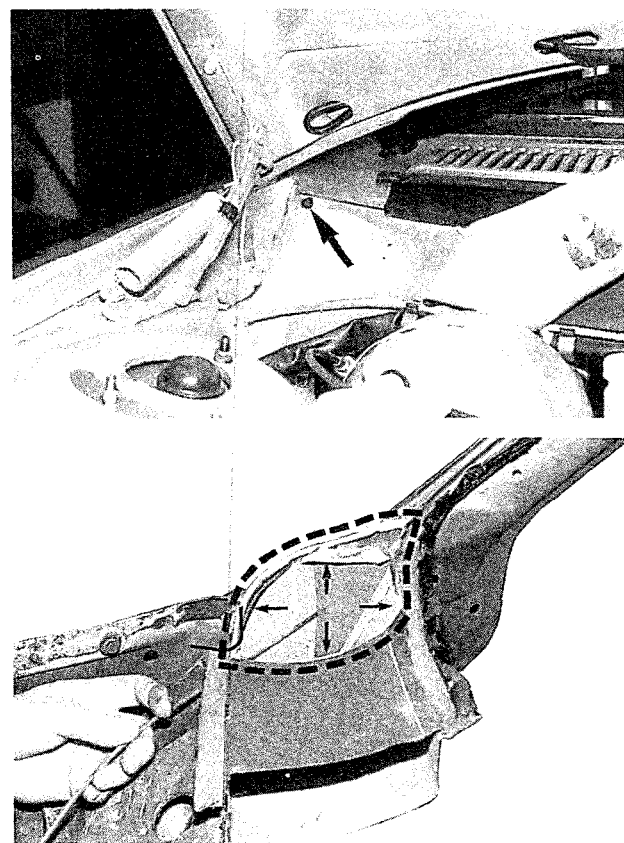
A3

### Mellanbräda, A-stolpe

Dålig tätning vid skarven mellan mellanbrädan och A-stolpe. Vatten på golvet.

Tag bort ljudisoleringen på den sidan som läckaget är. Borra ett 10 mm hål enligt skiss, anslut därefter en smal plastslang ca 5 mm i diameter och 400 mm lång, till sprayflaska det nr 1 161 336. Stick in slangen i hålet, sök upp med slangen var gavelplåten är, spraya därefter ut tätningsvätska längs gavelplåten. Vänta i ca 30 min innan vattentestningen kan göras.

Smörj in gummiplugg det nr 948 240-7 med rost-skyddsmedel det nr 948 240. Tryck fast gummipluggen i det borrarade hålet. Vik tillbaka isolermattan.

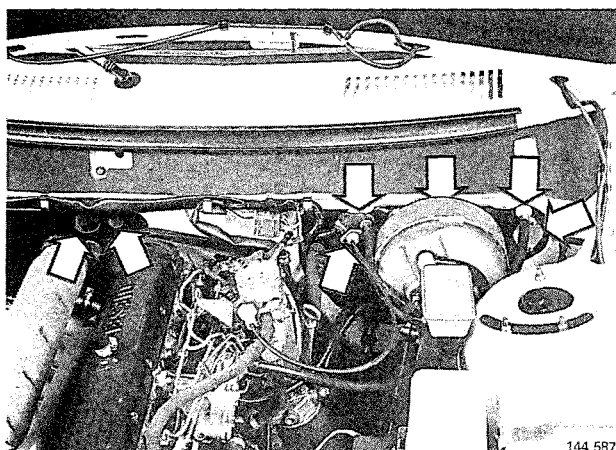
A4

### Mellanbräda, gummigenomföringar

Gummipluggarna tätar dåligt. Vatten på golvet.

Kontrollera tätningsytan, jämna till ytan vid behov.

Läckage i gummigenomföringar skall tätas med silikon.

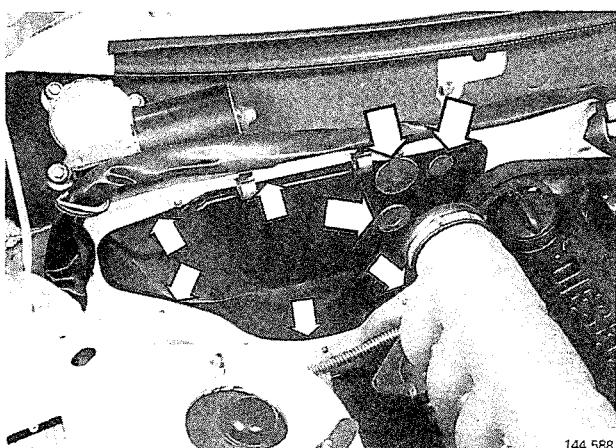
A5

### Mellanbräda, täckplåt

Dålig tätning runt täckplåten i mellanbrädan. Vatten på golvet.

Kontrollera tätningen runt täckplåten samt att täckplåtens skruvförband är täta. Vid läckage täta med silikon.

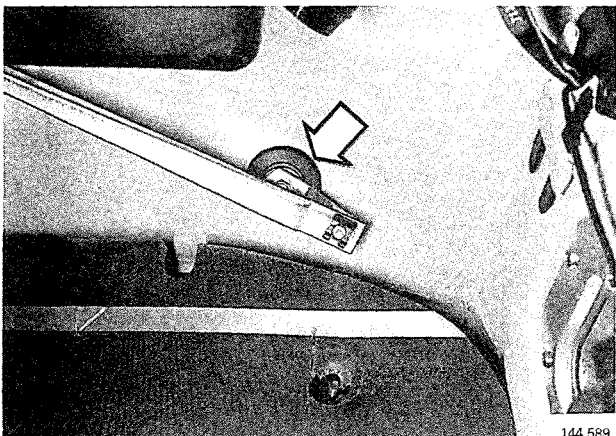
A6

### Vindrutetorkarmotor – gummigenomföring i torpedöverdel undre

Gummi-packningen tätar dåligt. Vatten på golvet.

Täta med silikon runt gummigenomföringen, samt skruv och svetsmutter för den mekaniska drivningen. Åtgärdas från insidan.

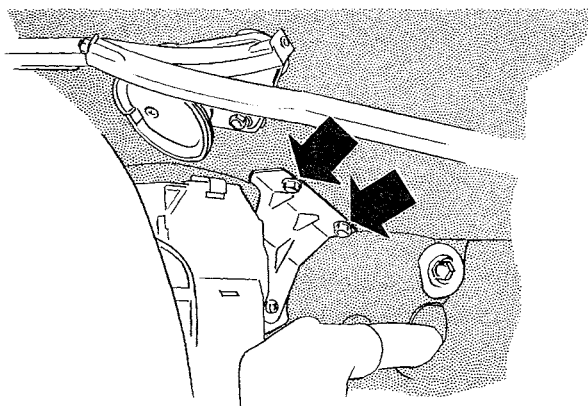
A7

### Framruta och bakruta

Dålig tätning mellan butyl-tape och plåt, eller mellan butyl-tape och glas. Vatten på golvet.

Mindre läckage mellan butyl-tape och plåt, eller mellan butyl-tape och glas, skall tätas med tätningsmassa det nr 686 275-9.

Vid större läckage skall vindrutan demonteras. Se verkstadshandbok Grupp 84 sid 66. Rengör noggrant både glasrutan och plåtflänsen från butylrester samt rikta flänsen vid behov. Applicera ny butyltape och montera rutan.

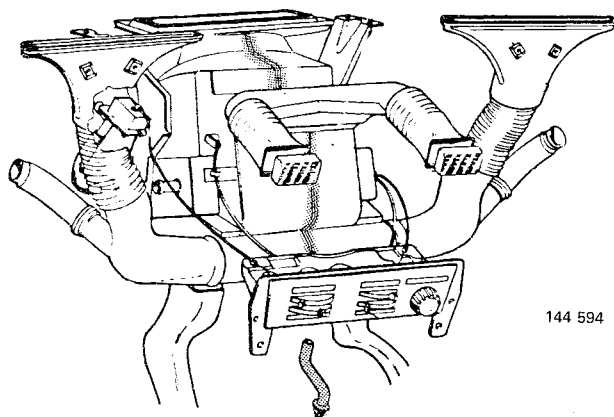
A10

### Tätning av elementhushalvor samt dränerings-slang

Dålig tätning av elementhushalvorna. Igensatta dräneringsslangar samt dålig tätning mellan dräneringsslangar och golv. Vatten på golvet.

Ta bort värmarpaket, se verkstadshandbok. Grupp 87 sid 113. Skruva isär elementhuset. Torka rent från smuts, applicera butyltape mellan skarvarna, tryck ihop de båda halvorna samt applicera silikon mellan dräneringsslang och golv. Se till att dräneringsslangen blir rätt monterad. Innan montering sker ska elementet vattentestas. Justera vid behov.

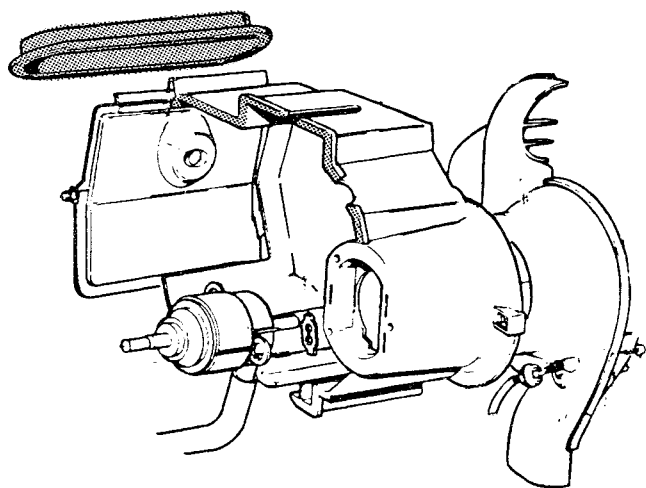
A11

### Tätning av värmare övre mot plåt

Dålig tätning mellan gummitätning och plåt. Vatten på golvet.

Kontrollera att packningen inte är felmonterad eller deformerad. Är den deformerad lossa värmarpaketet och täta med silikon eller byt packning. Se verkstadshandbok Grupp 87 sid 113.

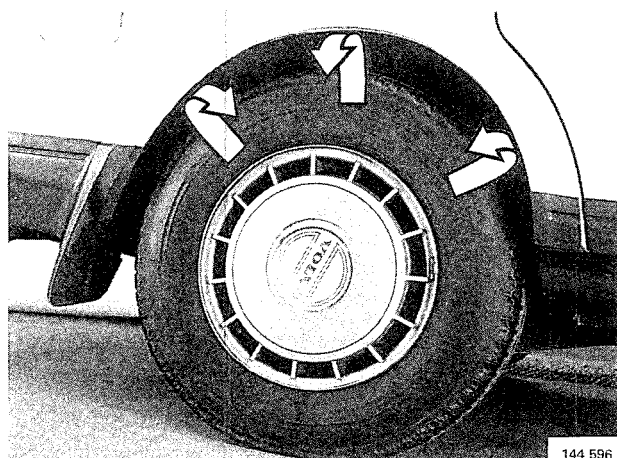
B1

### Hjulhuskant yttre

Vatten rinner in mellan yttre hjulhus och bakskärm.

Om det förekommer kraftiga glipor mellan bakskärm och yttre hjulhus, ska bakskärm samt yttre hjulhus diktas ihop, pensla därefter på tätningssmassa från utsidan, samt håll en trögflytande tectyl på insidan mellan hjulhus och bakskärm.

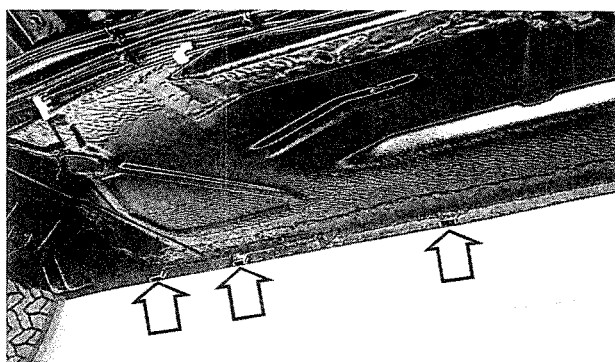
B2

### Bottenavläppare (Dräneringshål)

Dräneringshålen är igensatta. När vattennivån är tillräckligt hög i bottenavläpparen kan vatten rinna in i bilen från plastpluggarna på insidan av bottenavläpparna.

Se till att dräneringshålen är öppna, genom att sticka upp en smal skruvmejsel i dräneringshålen. Gör samma sak på samtliga uttag i underkant på bottenavläpparen.

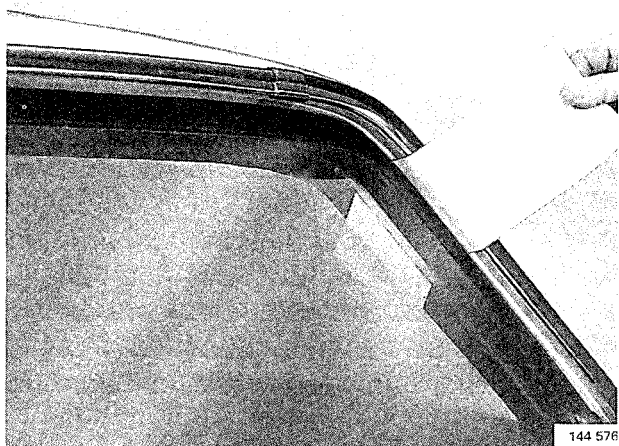
B3

**Dörrar (Tätningsslist)****Orsak till läckage**

Tätningsslisten tätar dåligt, eller är trasig.

Vatten rinner in mellan tätningsslist och plåtfläns.

Testa tätningsslisten med en pappersremsa. Placera pappersremsan över tätningsslisten, stäng dörren. Går det lätt att dra ut pappersremsan skall dörren justeras in så mycket att dörren inte spänner, hjälper inte detta måste tätningsslisten bytas.

**Obs!** Tätningsslist som ej håller sin profil skall bytas.

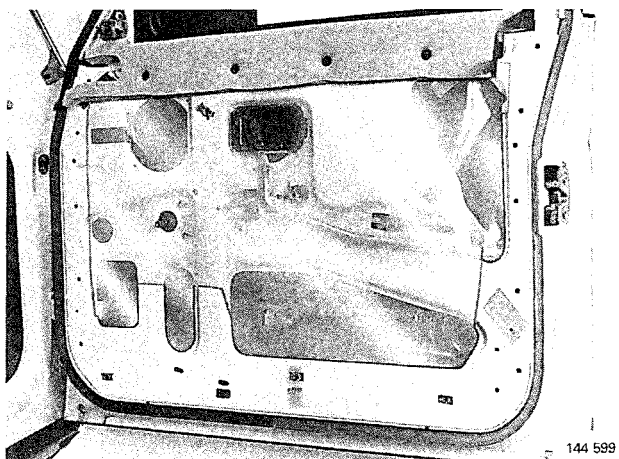
B4

**Avrinningsplast****Orsak till läckage**

Avrinningsplasten är deformerad eller tätar dåligt.

Vatten rinner in mellan dörrklädsel och avrinningsplasten.

Placera avrinningsplasten så att nedre delen på plasten kommer på **insidan** av dörrplåten. Tejpa plasten på dörren, samt tejpa över de oanvända hålen i dörren.

**Obs!** Kontrollera att dräneringshålen är öppna i underkanten av dörren.

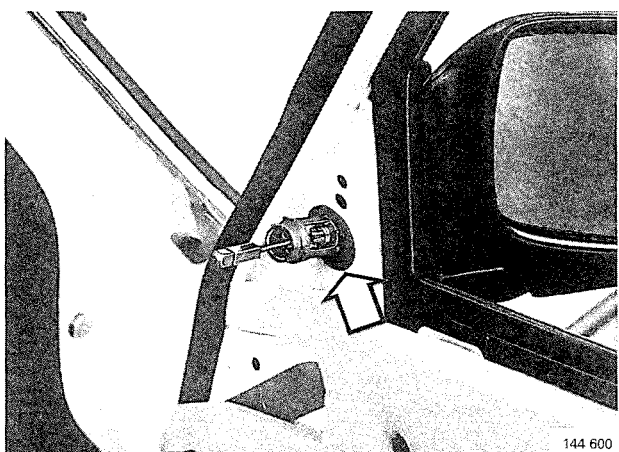
B5

**Dörrar (Backspegelinfästning i dörrbåge.)****Orsak till läckage**

Packningen otät eller deformerad. Vatten rinner in i bilen efter dörrklädseln.

Lossa backspegeln och täta runt gummi- samt vajergenomföringen med silikon.

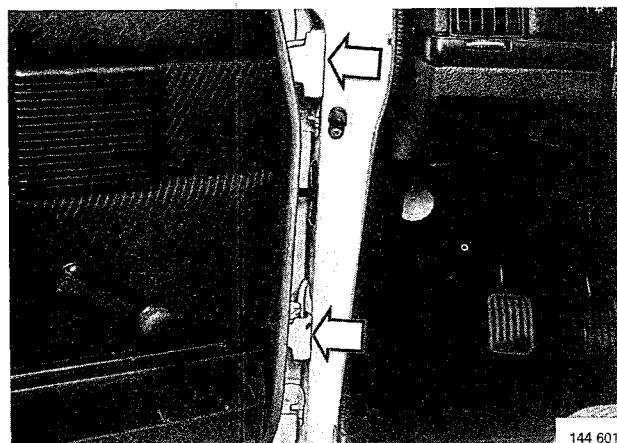
B6

### Gångjärnsinfästning

Dålig tätning mellan gångjärn och torpedsida. Vatten på golvet.

Använd transparent silikon mellan gångjärn och torpedsida. Täta från utsidan.

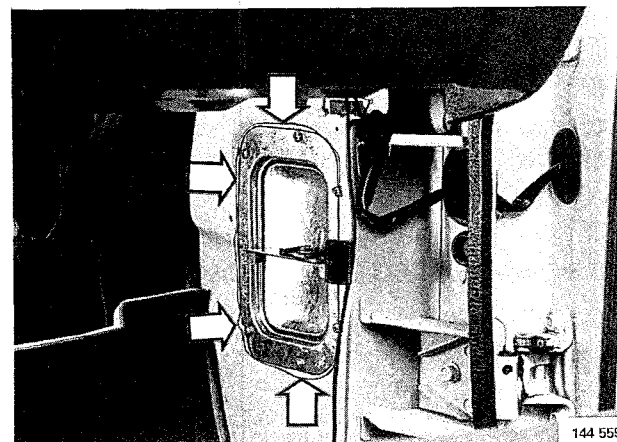
B7

### Gummigenomföring samt friskluftslucka

Gummigenomföringarna tätar dåligt, samt dålig tätning runt friskluftsintag. Vatten på golvet.

Använd silikon för gummigenomföringarna och friskluftsluckan.

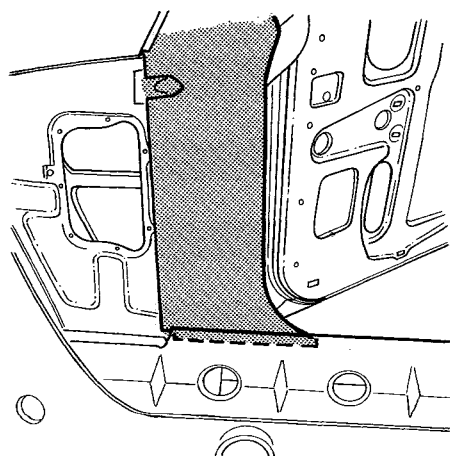
B8

### Avrinningspapp

Dålig tätning gör att vattnet rinner längs pappen och ut i nederkanten in i bilen.

Lossa avrinningspappen. Klipp av ca 15 mm i underkant på pappen – stick därefter in avrinningspappen innanför bottenavfallaren (se bild) i nederkant. Täta med butyltape från utsidan längs skarven.

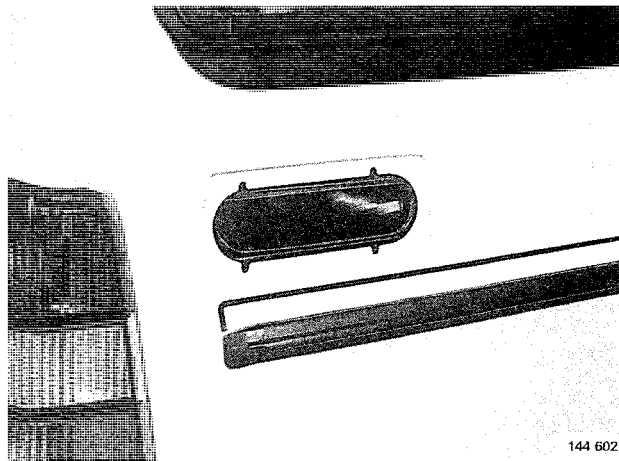
B9

### Höger bakskärm, luftutsläpp

Dräneringshålen igensatta, eller dålig tätning mellan ventilationslucka och bakskärm. Vatten i reservhjulsbäljan.

Kontrollera så att dräneringshålen inte är igensatta. Använd silikon mellan gummitätning och bakskärm. Vattentest, just vid behov.

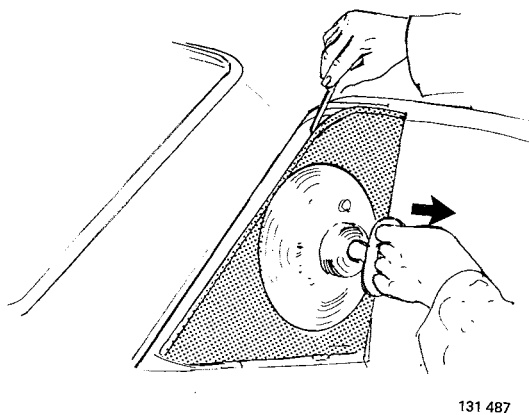
B10

### Sidoruta 244 81-

Dålig tätning mellan lim, plåt och glas. Vatten på hatt-hyllan.

Ta bort prydnadslisten (3 plastclips). Sätt fast en sugkopp på rutan och dra utåt med konstant kraft, tills tejp-  
pen ger sig. Skär tejp-  
pen med kniv och ta bort rutan.

Rengör. Applicera därefter ny butyltape.

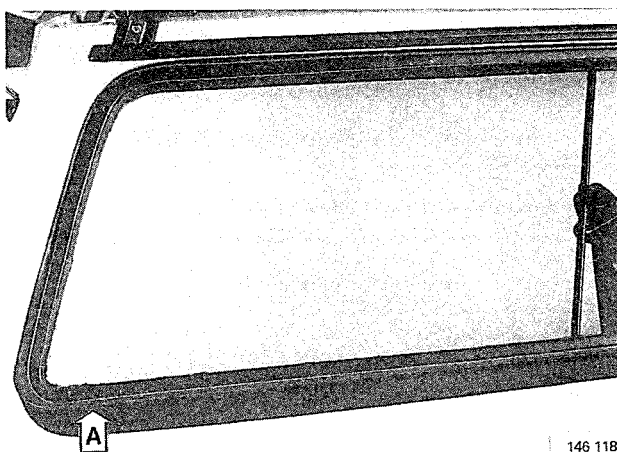
B11

### Bakre sidorutan 245

Dålig tätning mellan gummlist och glas eller mellan gummlist och plåt. Vatten på bagagerumsgolv.

Tag ut rutan med gummlist, borra bort den popnit (A) som är placerad i rutöppningens nedre bakkant. Täta hålet med karosserikitt, det nr 1 161 123-3. Montera den nya tätningslisten det nr 1 372 174-1 vänster sida, 1 372 175-8 höger sida, utan tätningsmassa.

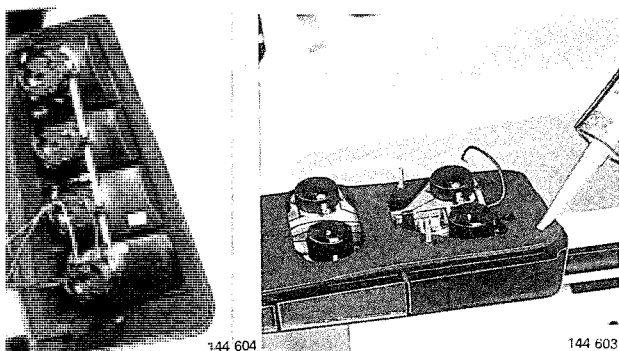
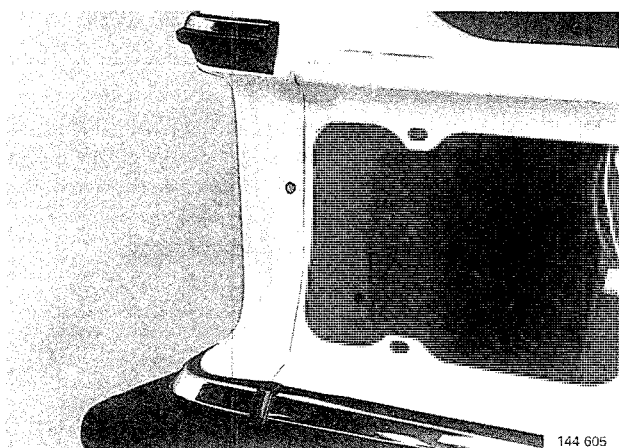
C1

### Bakljus

Packningen tätar dåligt mellan baklykta och plåt, eller deformerad plåt vid bakljusinfästningen. Vatten på bagagerumsgolv.

Är packningen deformerad ska den bytas.

Börja med att kontrollera baklyktans glas. Är glaset spräckt, byt baklykta.

Rikta anliggningsytan mellan baklykta och plåt. Appli-cera silikon på båda sidor om packningen. Sätt dit bak-lykta.

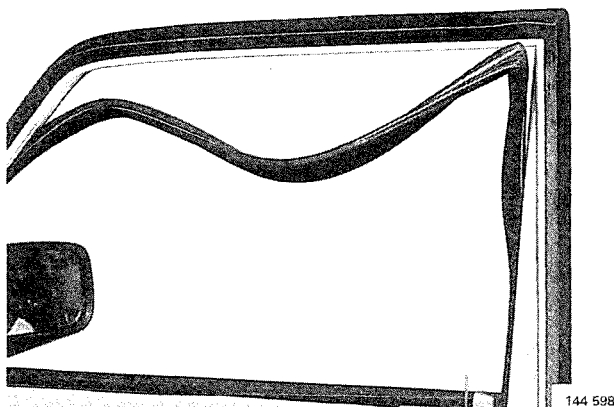
C2

**Styrlist****Orsak till läckage**

Vatten rinner in mellan glasrutan och styrlist.

Börja med att justera in hissmekanismen, genom att lossa skruvarna, så mycket att rutmekanismen går att justera. Veva därefter upp rutan i toppläge, dra fast skruvarna. Kontrollera täthet. Är det fortfarande läckage byt styrlist.

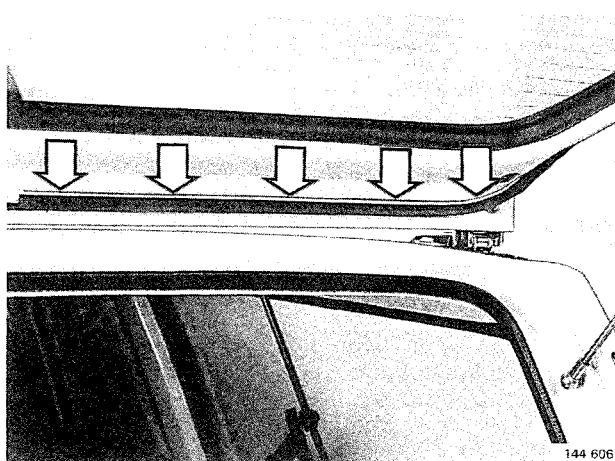
C3

**Hållare för tätningsslist på bakluckan****Orsak till läckage**

Vatten rinner in mellan hållare för tätningsslist och luck-plåt i ovkant på luckan, se foto.

Täta med silikon på båda sidor om hållaren för tätningsslisten, tvärs över hela luckan samt ned på sidorna tills strax under bakrutans underkant.

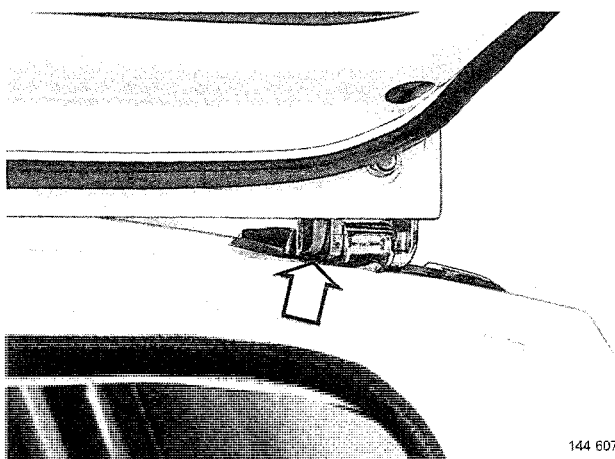
C4

**Gångjärnsfästning i takplåt (kabelgenomföring)****Orsak till läckage**

Dålig tätning i kabelgenomföringen vid gångjärnsinfästningen. Vatten på bagagerumsgolv.

Lossa luckgångjärnet från takplåten. Lätta gummipackning från gångjärnet och tryck in silikon i gångjärnets utrymme för kablarna så att hela utrymmet mellan packning och gångjärnshalvan fylls med silikon. **OBS!** Runt jordkabeln också. Applicera karosseritätning det nr 1 161 123-3 mellan plåt gångjärn. Skruva fast gångjärnet igen, täta därefter med silikon i kabelgenomföringen. Från utsidan, se skiss.

Gör liknande på den del av gångjärnet som sitter på luckan.

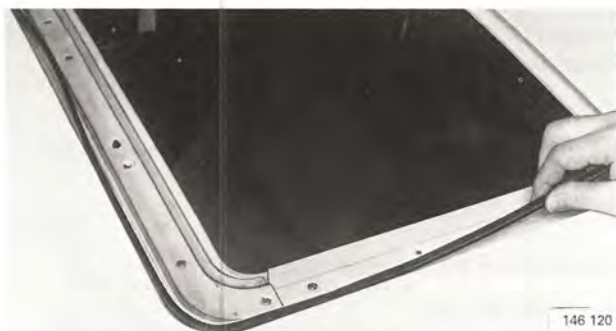
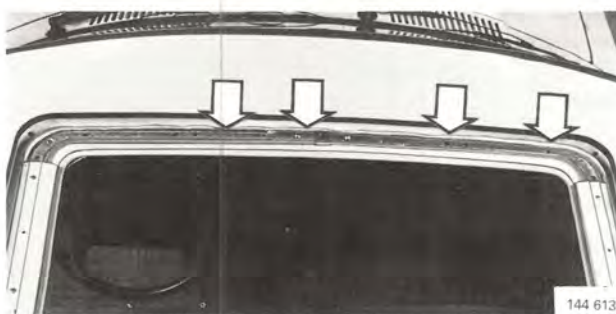
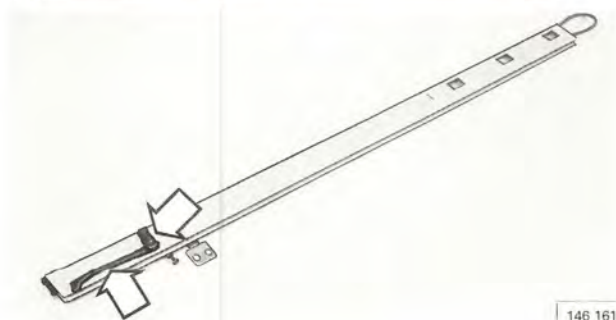
D2

### Täcklist för wireskena

Vatten rinner in i växelhuset, samt i båda hörnen i dräneringsbaljans framkanter.

Öppna takluckan helt. Ta bort vindavvisaren samt täcklist för wireskena, applicera därefter karosserikitt (stripe) från ena hörnet tvärs över förbi växelhuset och till andra hörnet, se bild. Kontrollera att butyltaper på wireskenans bakre undre del tätar. Saknas butyltape, applicera ny, enligt bild. Sätt dit täcklisten och vindavvisaren. Stäng takluckan.
