VOLVO  
164

# DER GROSSE RARE AUS DEM NORDEN

MIT VIEL AKRIBIE RESTAURIERTE HEINZ VOLLMERHAUSEN AUS HERSCHIED BEI LÜDENSCHIED EINEN VOLVO 164, JENES OBERKLASSE-MODELL AUS SCHWEDEN, DAS SCHON ZU SEINER BAUZEIT IN DEUTSCHLAND SELTEN ZU SEHEN WAR.

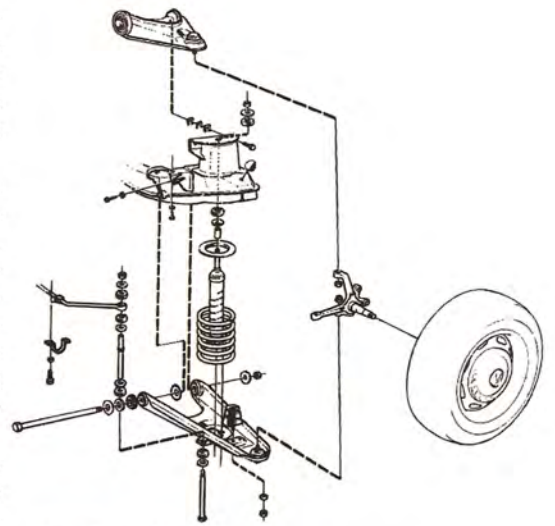
#### Vorderachse

DIE QUERLENKER KAMEN NEU, WEIL DIE AUFNAHMEN FÜR DIE KUGELGELENKE SCHADEN GENOMMEN HATTEN

Die Achs- beziehungsweise Rad- aufhängungsteile gab er nach der Demontage zum Sandstrahler, der übereifrig zu Werke ging. An den Querlenkern entfernte er die angebrachten Abklebungen und damit den Schutz für die Aufnahmen der Kugelgelenke. Dadurch waren die Querlenker nach dem Strahlen unbrauchbar – Vollmerhausen musste neue besorgen.

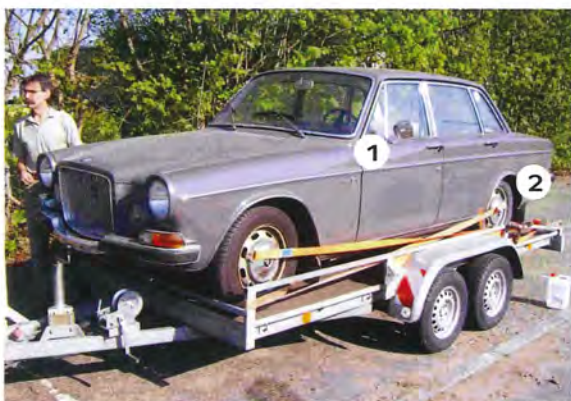
#### GUTER ZUSTAND

Der Volvo 164 präsentierte sich noch im Erstlack. Ein wichtiges Argument für den Kauf war für Heinz Vollmerhausen nicht nur die Lackierung, denn Grau ist seine Lieblingsfarbe, sondern die Tatsache, dass es keine sichtbaren Durchrostungen gab. Später entdeckte er nach Abnahme des Kotflügels ein kleines Loch in der A-Säule (1), und dass die Reserveradmulden (2) schon mal geschweißt worden sind.

Er selbst kümmerte sich um die Karosserie. Tatsächlich entdeckte er nach Demontage des Vorderkotflügels nur ein kleines Rostloch in der A-Säule, ansonsten mussten lediglich die seitlichen Reserveradmulden im Heck ersetzt werden. Die bekam er als Nachfertigung,

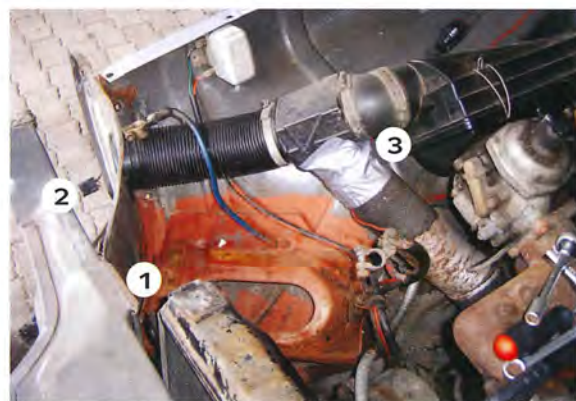
#### NUR OBERFLÄCHLICHER ROST

Nach der Demontage der Batterie kam zwar Rost (1) zum Vorschein, aber der hatte das Metall noch nicht durchgenagt. Die Frontmaske (2) lässt sich demonstrieren. Vollmerhausen gab sie zum Sandstrahlen. Danach mussten kleinere zum Vorschein gekommene Rostlöcher geschweißt werden. Der mit Klebeband reparierte Schlauch (3) gehört zur Luftvorwärmung, die Volvo beim 164 damals vorsah.

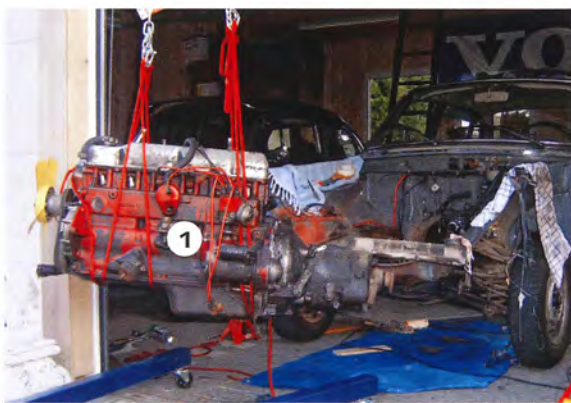
### MOTOR UND GETRIEBE

Den Ausbau von **Motor und Getriebe (1)** meisterte Vollmerhausen ohne fremde Hilfe, abgesehen von einem speziellen Hebekran. Als Vorteil erweist sich dabei, dass man die Frontmaske demontieren kann. Die Überholung des Sechszylinderaggregats und des Vierganggetriebes gab er in die Hände eines Spezialisten. Am Motor waren die Zylinderkopfdichtung defekt und die Nockenwelle eingelaufen.

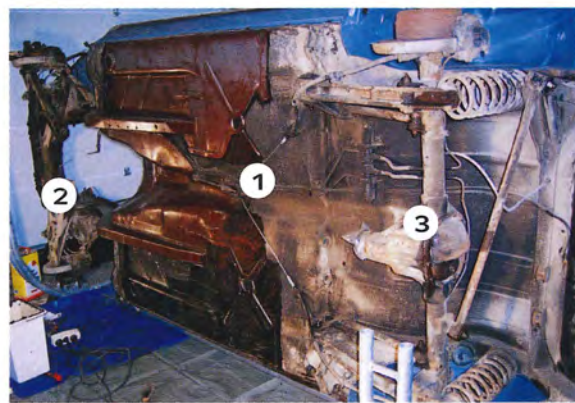
### VOLVO IN SEITENLAGE

Nach Demontage des Motors brachte Vollmerhausen mit Hilfe eines Kippwagenhebers den Volvo in die Seitenlage. Nun konnte er bequem den **Unterboden (1)** mit Heißluftfön und Spachtel von seiner Schutzschicht befreien. Anschließend trug er das Korrosionsschutzmittel POR 15 auf. Nach dieser Aktion drehte er den 164 wieder um, stellte die Karosserie auf Holzklötze und demontierte die **Achsen (2, 3)**.

Mit Spachtel und Heißluftfön entfernte er den Unterbodenschutz, setzte zusätzlich eine Topfbürste ein, und am Schluss erfolgte eine Reinigung mit Waschbenzin. Nachdem keine weiteren Roststellen mehr zu finden waren, entschied sich Vollmerhausen für den in der Szene bekannten Korrosionsschutzanstrich POR 15.

Der wird in mehreren Schichten aufgebracht, wenn möglich nass in nass, weil nach dem Trocknen die nächste Schicht nur mehr schwerlich Halt findet. „Deshalb musste ich nachts mal aufstehen“, erinnert sich der Volvo-Schrauber.

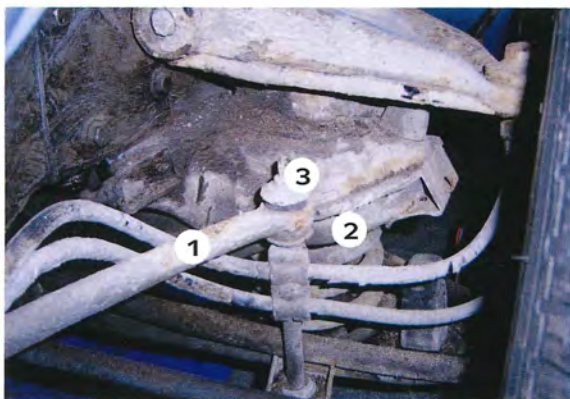
#### DIE VORDERACHSE

So sah die verschlissene Vorderachse des Volvo vor der Restaurierung aus. Teile wie die **Querlenker (1)** kamen zum Sandstrahler, mussten aber letztlich doch erneuert werden. Auch die **Federn (2)** sowie alle **Gummis (3)** der Radaufhängung kamen natürlich neu. Ebenso die Stoßdämpfer. Um Gummis einpressen zu können, ließ sich Vollmerhausen ein entsprechendes Werkzeug in einer Kfz-Werkstatt.

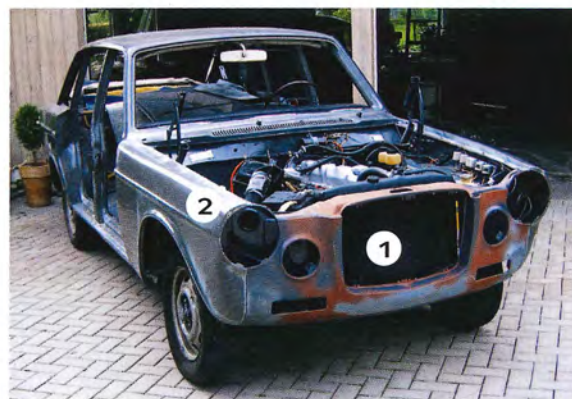
#### AUF DEM WEG ZUM LACKIERER

Die reparierte und grundierte **Frontmaske (1)** ist wieder montiert, ebenso die **Vorderkotflügel (2)**. Alle Scheiben sind draußen. Bevor der Wagen zur Lackiererei kam, wurde der Motorraum in der Garage auslackiert und dann die überholte Maschine und das Getriebe eingebaut. Auch die überholten Achsen sind bereits an ihrem Platz. So ließ sich der Volvo aus eigener Kraft rangieren.
