# Besiktningen gick med glans

# SVERIGES TUFFASTE VOLVO /5

## Teknikens världs Volvo Turbo Fakta byggetapp 5

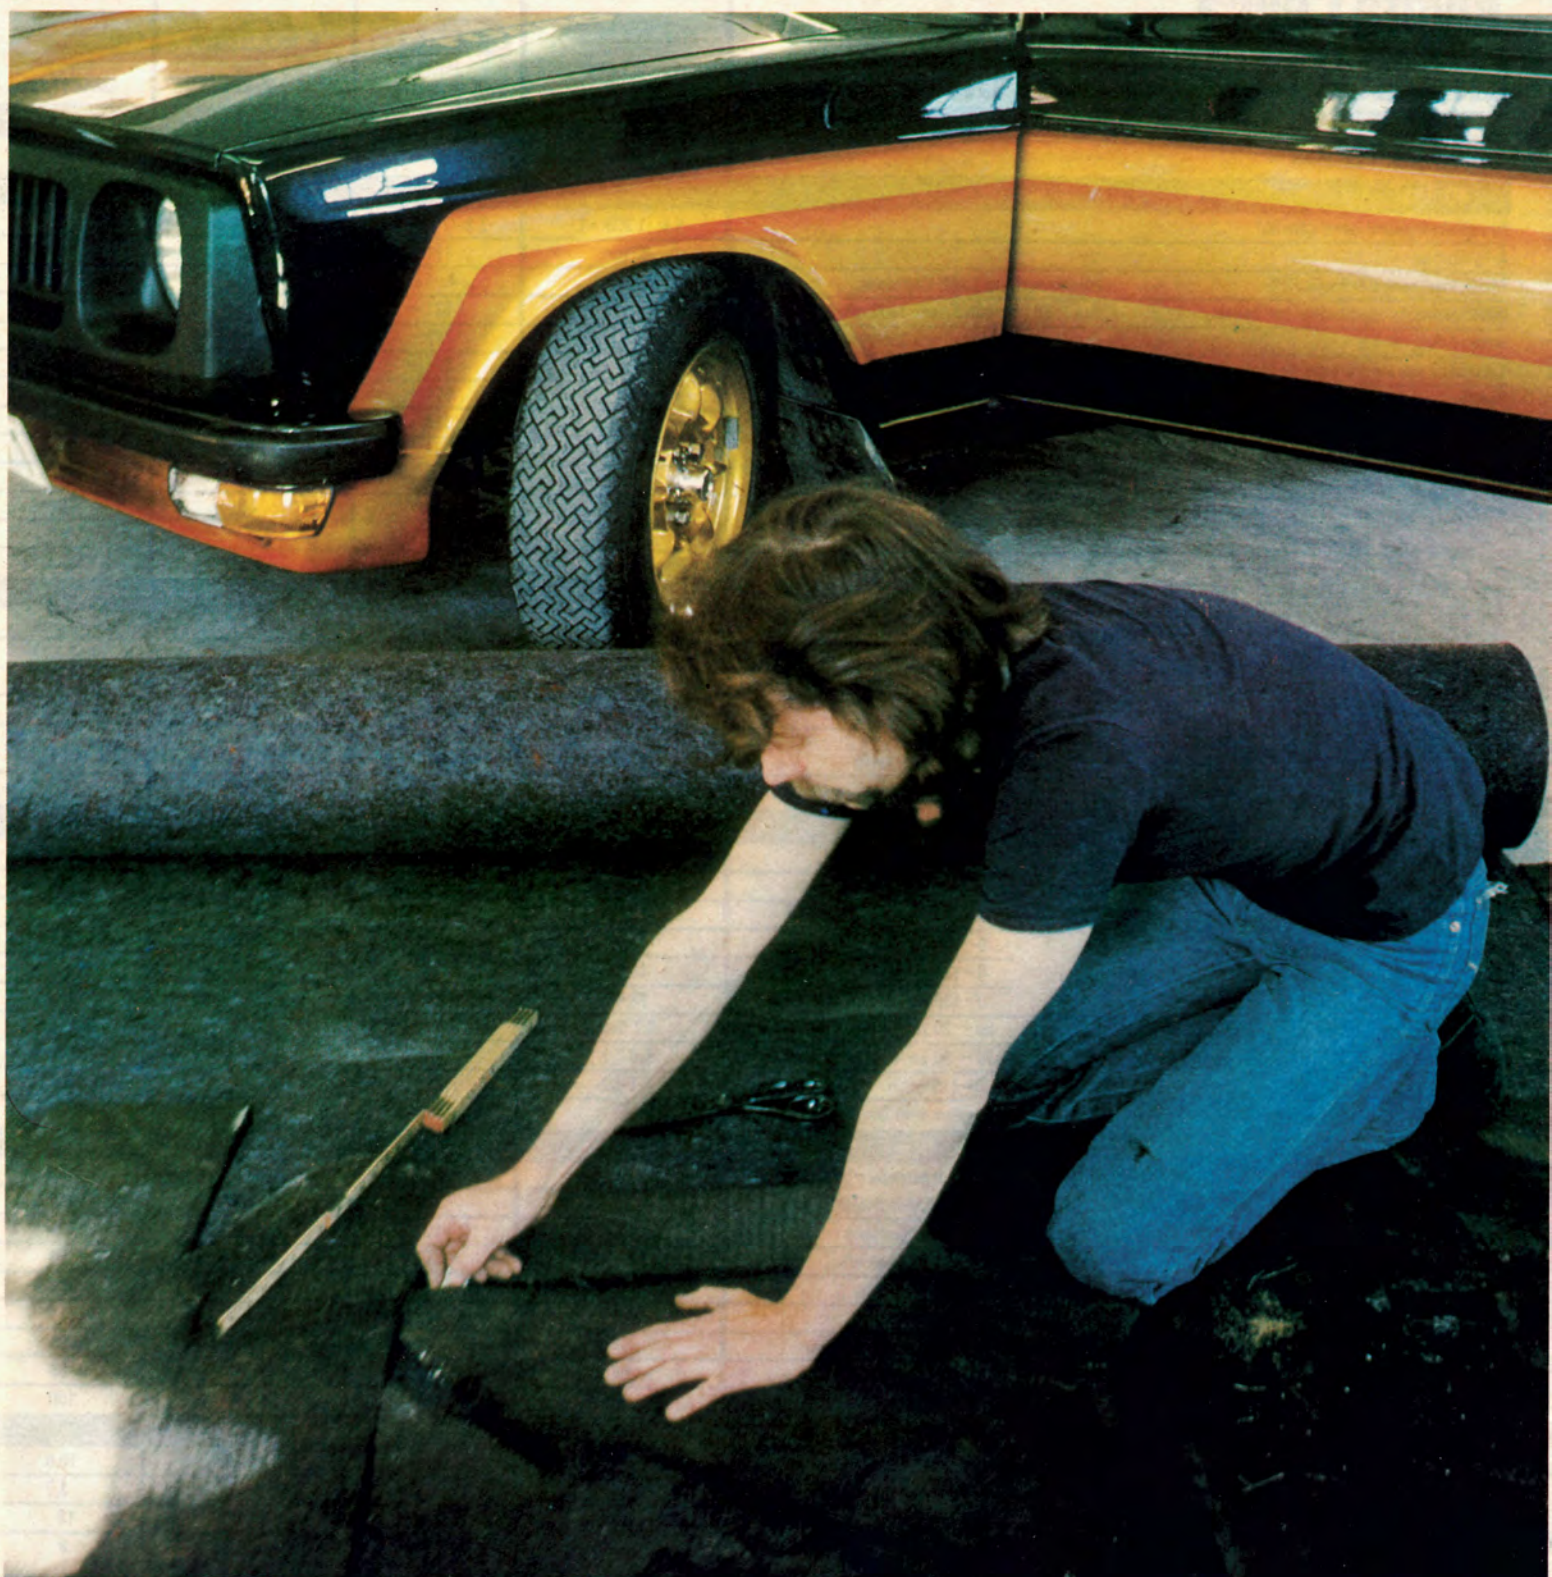
● **Stora bilden:** De gamla isoleringsmattorna var trasiga och fuktiga. Men de dög att använda som mall när Tore Ström skar till ny fräsch isolering.

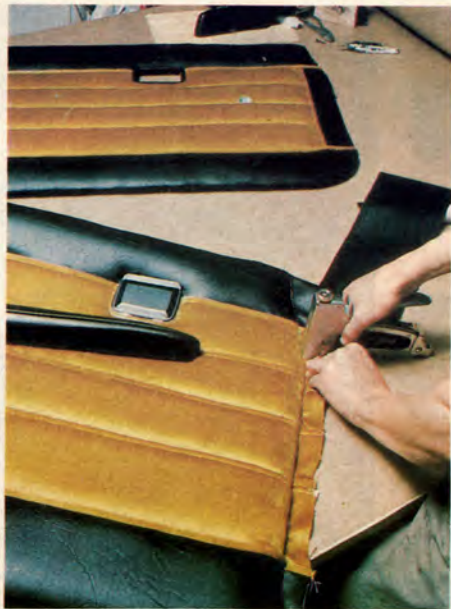
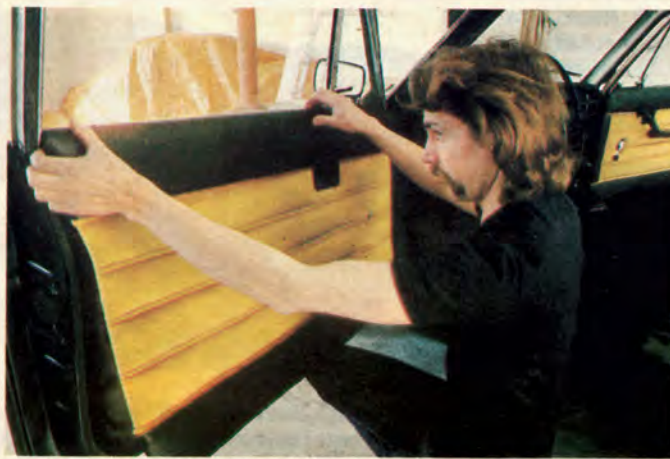
Till vänster och ovan: Den nya klädseln till dörrsidorna är tillskuren och färdigsydd. När den monterats på de gamla dörrsidorna återstår "bara" inpassning och uppfästning.

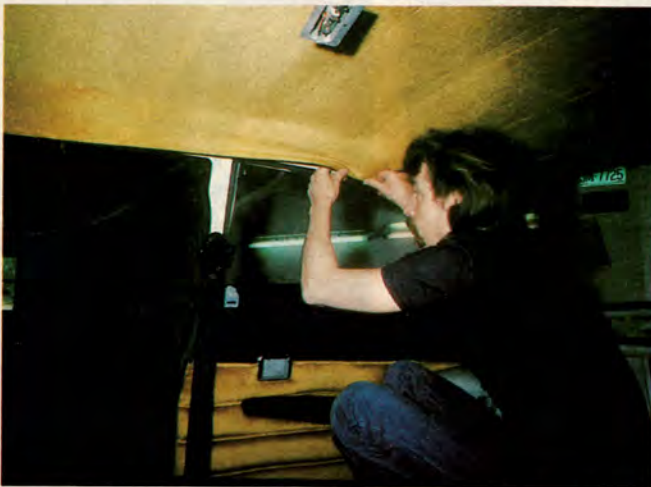
● Att skära till, sy upp och montera det nya innertaket tog tid men resultatet blev bra.

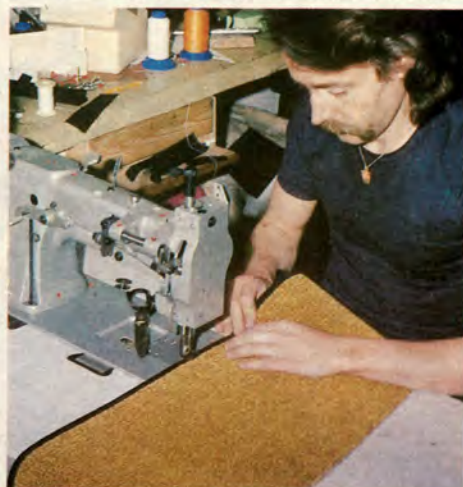
● Tore satt många timmar vid symaskinen. Här kantsys mattan till hatthyllan.

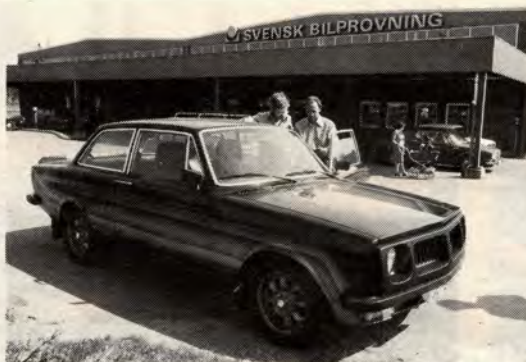
● Klart. Stationschef Lars Johansson överlämnar bil och protokoll.

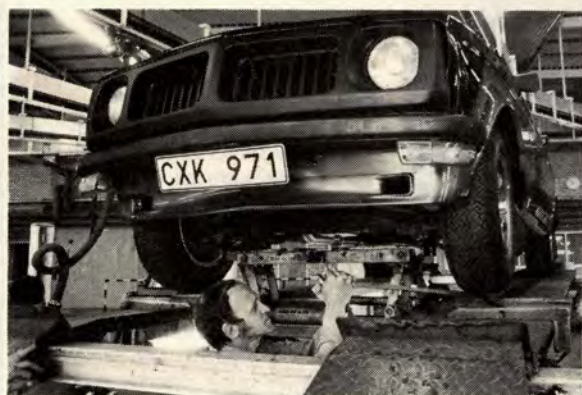
Fast några fel fanns det inte på den. Stationschefen Lars Johansson var själv med och kollade vagnen. En viss tvekan uppstod när det visade sig att spårvidden ökats med 28 mm. Normalt godkänns bara en öknings med 15 mm, men en snabb titt i pärnarna visade att Volvo godkänner 30 mm. Då var det grönt ljus.

● Högdalens stationschef Lars Johansson var med och ryckte, bände och mätte, men inte heller han hittade några fel på vår Volvo Turbo. Observera den nya nummerskylten. Vård 27 kr. Den gamla var i skabbigaste laget.

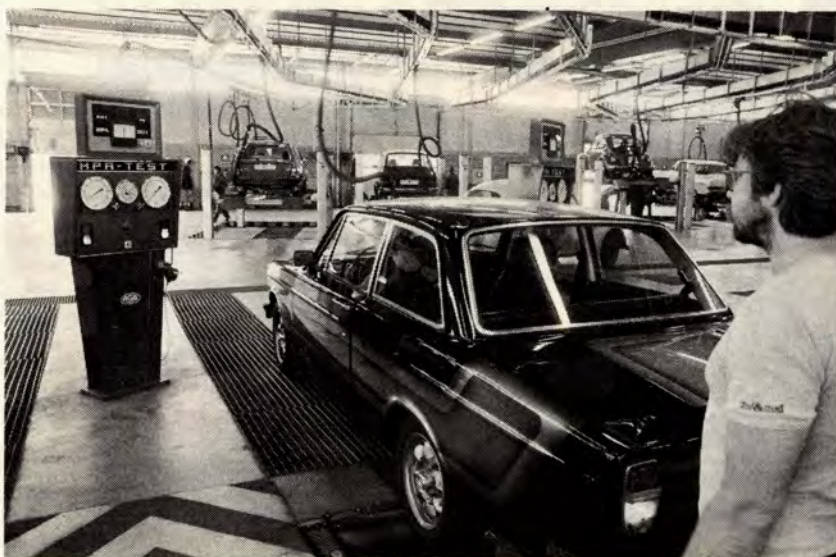
● Bromsprovaren visade utmärkta värden, trots att vi inte gjort något åt bromsarna. Först tänkte vi byta till hårdare belägg. De håller längre men ger inte bättre bromsar. Bara mer hårdtrampade. Och det behövs inte.
