Service meddelande

Februari 1992

Skador på medbringarplåtens
indikeringssring

Körbarhetsproblem på bilar med skador på medbringarplåtens indikeringsring

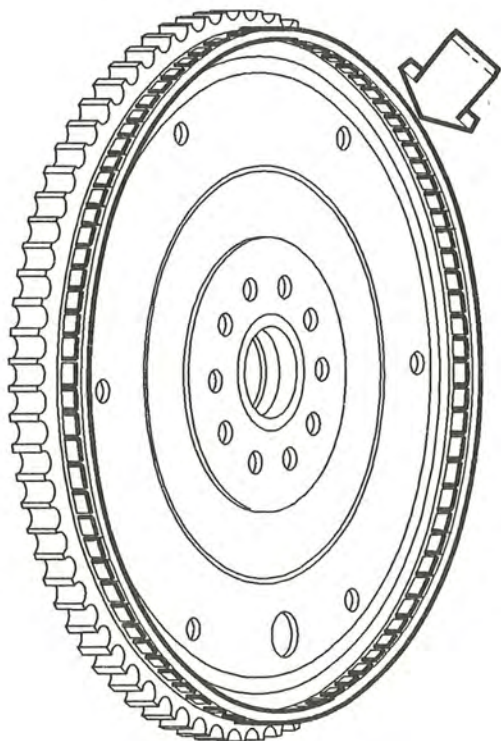
2100009A

På bilar med automatisk växellåda oavsett motortyp finns det ibland problem som svårstartad motor, oren motorgång eller att motorn tjuvstannar

Anledningen till dessa problem kan bl.a. vara skador på indikeringsringen.

Indikeringsringen och medbringplåten är infästa till växellådans momentomvandlare.

Indikeringsringen är mycket känslig för mekanisk åverkan. Vid skador på ringen får impulsgivaren felaktiga signaler som den sedan skickar vidare till styrenheten med motorstörningar eller utebliven start som följd.

Även små skador på indikeringsringen, mindre än 1 mm, kan orsaka motorstörningar.

Skador kan t.ex. uppstå om man försöker dra runt motorn genom att trycka med en skruvmejsel på indikeringsringen. Detta förfarande är således ej tillåtet.

Skador kan också uppstå när man lyfter i eller ur motorn och växellådan.
