PRODUKT	AVD.	GRUPP
P	2	21
BETR.		NR.
Virvelkammare		66
Diesel		DATUM
200		Dec.
		85

Om virvelkammarna lossnar - gör rent och sätt dit dem igen!

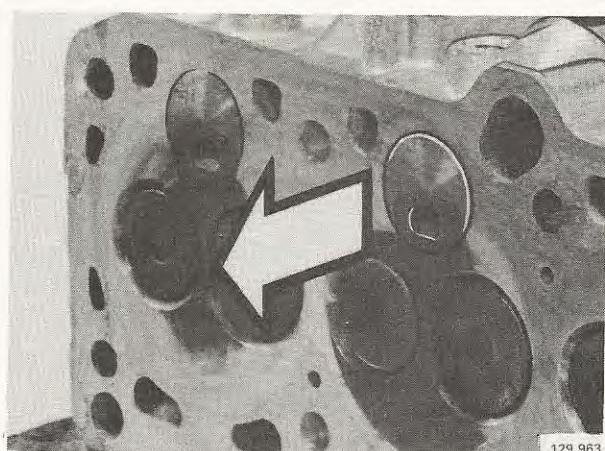
Vid borttagning av cylinderhuvudet inträffar det att virvelkammarna lossnar från sina säten.

Detta betyder inte att det är fel på vare sig cylinderhuvud eller virvelkammare.
