AVD.	P	2	GRUPP	23
BETR.	Slang till luftrenare 240 B20A		NR	3
			DATUM	Juli 75

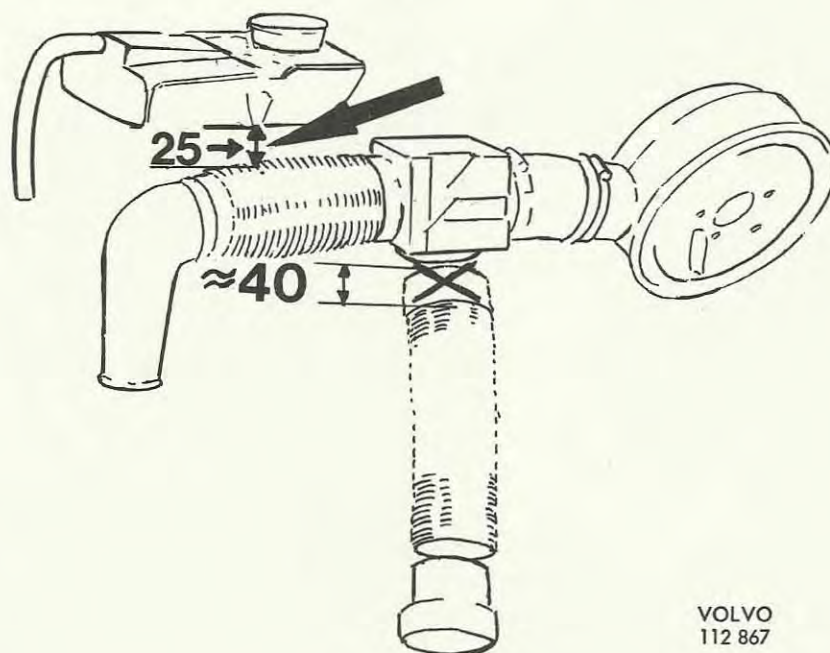
VOLVO
112 867

På vagn 240, med motor B20A, kan det förekomma att luftslangen ligger mot expansionstanken, så att nötning uppstår. I värsta fall kan nötningen leda till att expansionstanken läcker kylvätska. Upptäcks anläggning och nötning på expansionstanken åtgärdas enligt följande:

Korta varmluftslangen (slangen mellan luftspjäll och avgasrör) med ca 40 mm.

Montera därefter spjällhus och slangar så, att avståndet mellan expansionstanken och kallluftslangen/spjällhuset blir minst 25 mm.
