# VERKSTADS- MEDDELANDE

BETR.	KÄRVANDE STYRKOLV I BRÄNSLEMÄNGDMÄTAREN	PRODUKT	P
	B 20 med CI	GRUPP	24
DATUM	April 1974	NR	15

### Åtgärd vid kärvande styrkolv

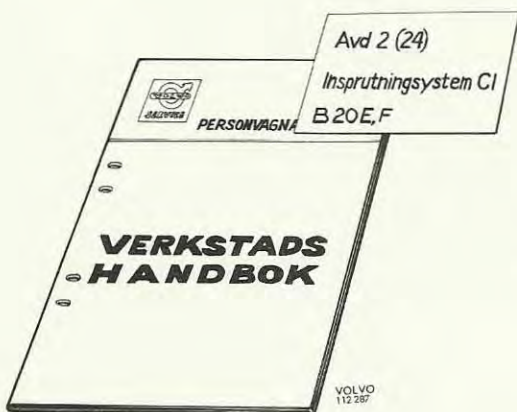
Med anledning av klagomål på kärvande styrkolv i bränslemängdmätaren vill vi påpeka vad som står i verkstadshandboken, nämligen att styrkolven endast får tvättas i ren vätska och renblåsas med tryckluft.

Fläckar på styrkolvens glidytor får endast gnidas bort med fingertryck.

Användning av slipmedel får absolut inte förekomma.

Är kolven repig eller sliten ska bränslemängdmätaren bytas. Reparation samt översyn och underhållstrimning behandlas ingående i verkstadshandboken, beställningsnr TP 10892/1.
