VERKSTADS- MEDDELANDE

BETR.	PRODUKT
MONTERING AV GLÖDLAMPA FÖR STRÅLKASTARE	P
	GRUPP
	35
DATUM	NR
Juni 1972	8

Ljusställningsproblem i samband med glödlampsbyte.

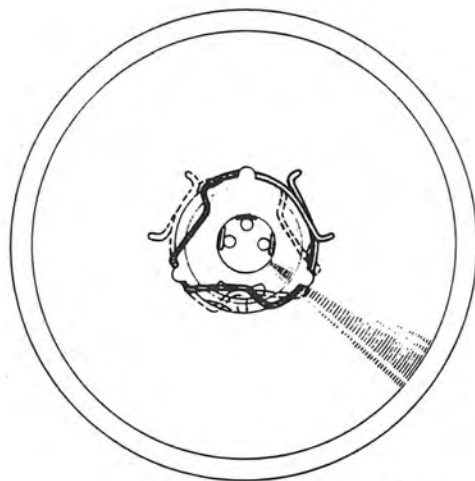
VOLVO
111724

Undersökning av nämnda strålkastare har visat att låsfjädern för lamphållaren varit felmonterad. Låsfjädern skall monteras i ettdera av de två lägen bilden nedan anger. Annan montering av låsfjädern kan medföra att denna hindrar styrknastern på lamphållaren från att inta rätt läge i reflektorn.

Montering av låsfjäder
