Service meddelande

AVD.	P	4	GRUPP	44
BETR.	Automatväxellåda BW 55		NR	10
			DATUM	April 76

Detta meddelande ändrar servicehandbok, reparation och underhåll, Avd 4 (44) Automatväxellåda BW 55 sid 19, 46, 53, 96.

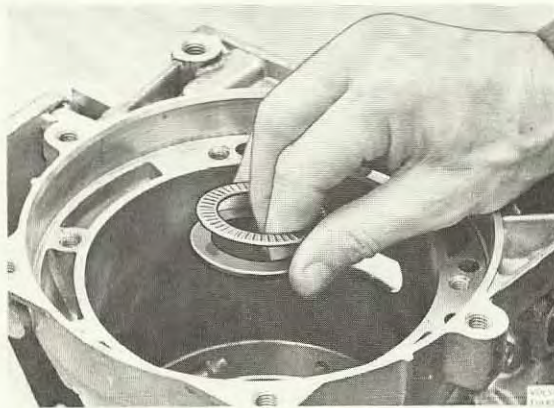
Sid 19, 96

Bild sid 19,96: Brickan under lagret skall vändas med flänsen nedåt.

Tyvärr har ett par av bilderna i ovannämnda handbok blivit felaktiga. Vidstående bilder visar det rätta utförandet. Felaktigheterna på bilderna i boken är följande.

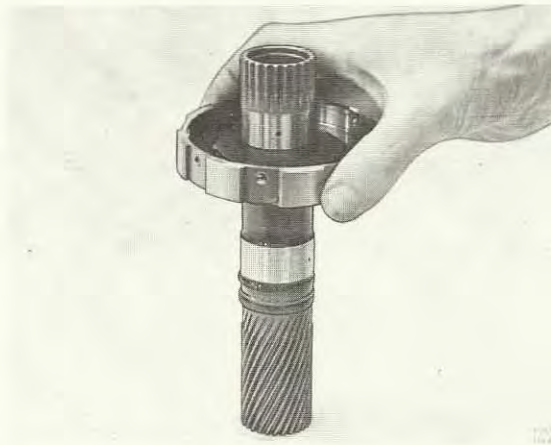
Sid 46, 53

Bild sid 46,53: Frihjulet vänds med flänsen uppåt.
