PRODUKT	AVD.	GRUPP
P	5	52
BETR.		NR.
Bromsvarnings- ventilen		14
240, 260		DATUM
		April 85

Nya O-ringar till bromsvarningsventilen

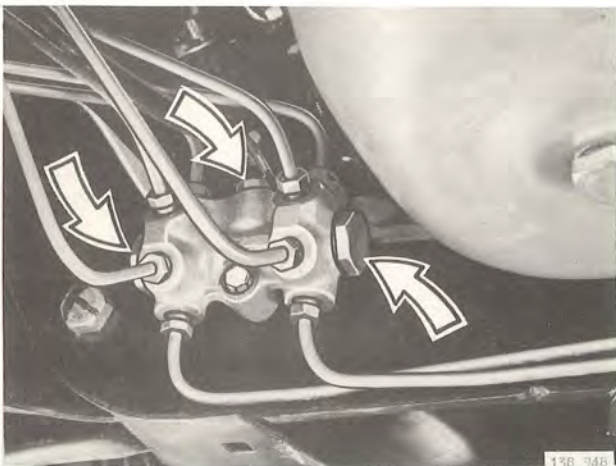
O-ring till kolven	2 st	1 330 797-0
O-ring till elkontakten	1 st	1 272 199-9

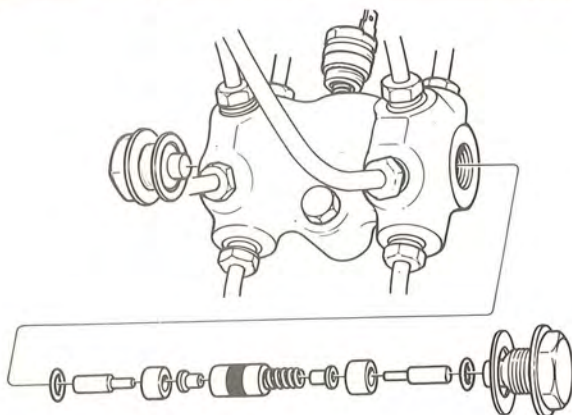
138959

Kontrollera, eventuellt rengör, varningsventilens ändpluggar och elkontakt.

Ta bort:

- elledningen och kontakten
- ändpluggarna
- kolven, fjädern och O-ringarna

Rengör detaljerna.

Byt ut O-ringarna

Smörj in dom med bromsvätska.

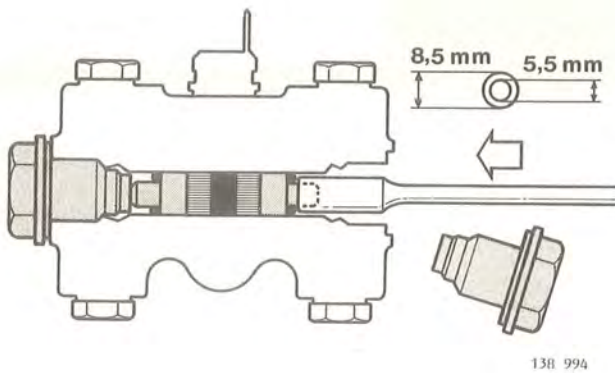
Sätt dit:

- den bakre ändpluggen
- kolven komplett. För att underlätta ditsättning av kolven, använd en hylsmejsel med mått enligt skissen
- främre ändpluggen

Lufta systemet

Kontrollera att urluftningshålet i huvudcylinderns påfyllningslock är öppet.

Obs! När systemet är luftat, tryck ner pedalen i 60 sek. Använd en kraft av ca 400 N. (Hård inbromsning).

Kontrollera att inget läckage förekommer i elkontaktens uttag. Läcker det, byt ut varningsventilen komplett. I annat fall sätt dit kontakten och ledningen.
