PRODUKT	AVD.	GRUPP
P	8	83
BETR.		NR.
Taklucka		201
		DATUM
240		Juli 1988

Läckande taklucka

Det kan i enstaka fall förekomma läckage från takluckan i bakkanten. Läckaget kommer från vänster och höger styrskena samt båda främre skenorna.

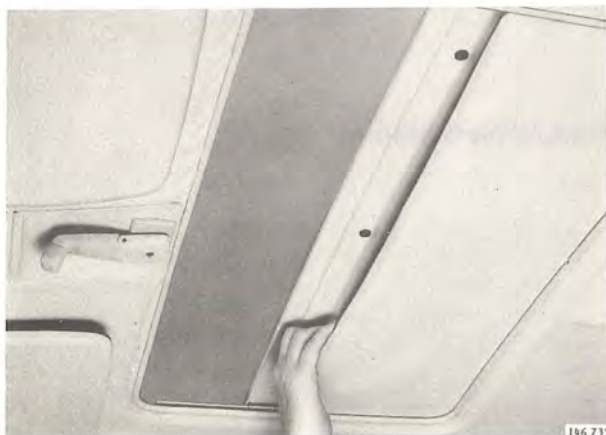
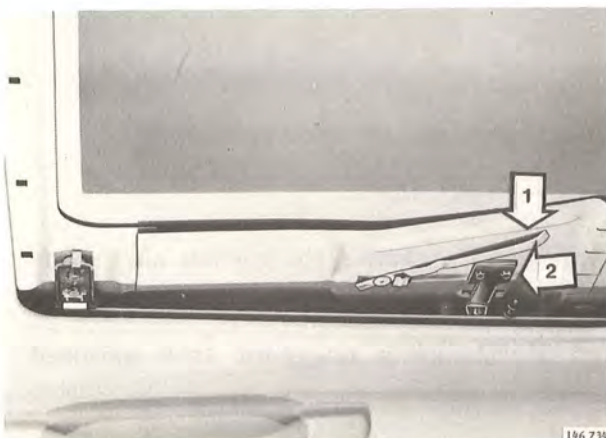
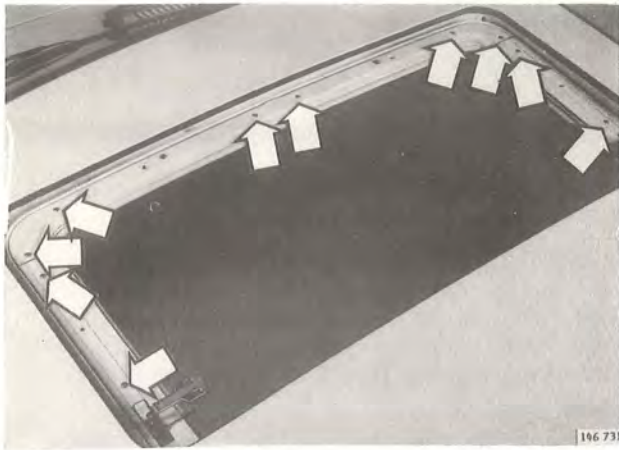
Stäng luckan.

Vik undan bladfjädrarna (1).

Ta bort skruvarna för takluckans främre och bakre fästen (4 skruvar på varje sida).

Obs! Lägg noga märke till hur förstärkningsblecken (2) för bakre fästena sitter, det är viktigt vid ditsättningen.

Lyft bort luckan.

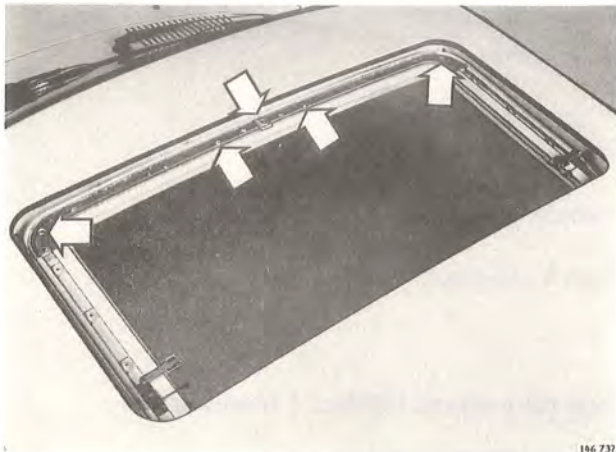
Ta bort:

- Veven och växelhuset för luckan
- Täcklisten och mellanstyckena på styrskenorna (10-skruvar)

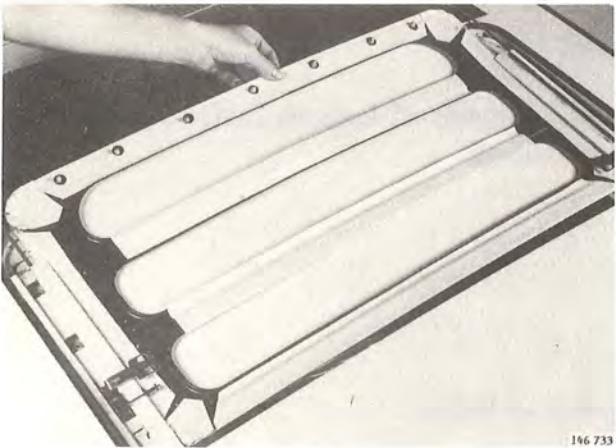
Ta bort förstärkningsblecket fram för vajrarnas styrskenor

Lyft upp vajrarna och lägg dom åt sidan

Ta bort styrskenorna för vajrarna (4-skruvar)

Gör ren skenorna ordentligt

Ta bort mutterplattorna för växelhuset (ligger under styrskenorna)

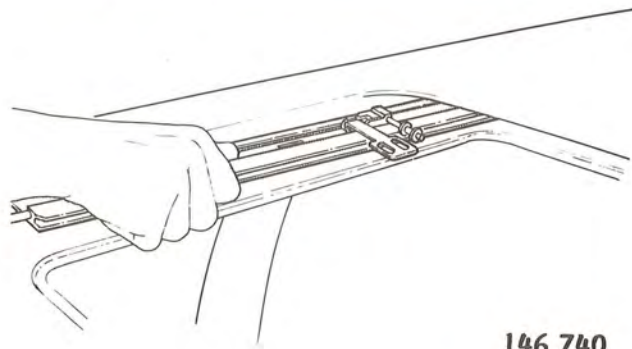
Dra ut takluckans klädsel

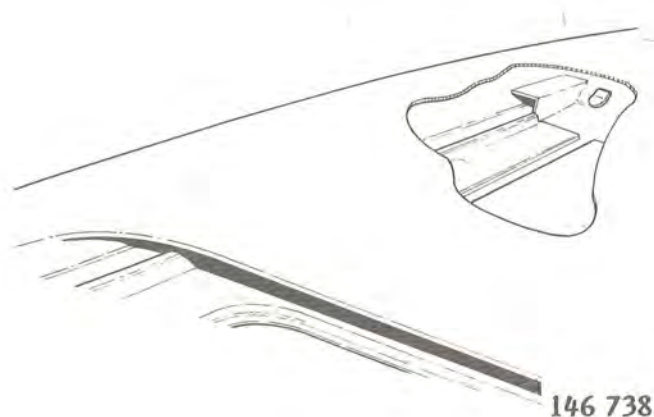
146 738

Ta bort styrskenorna på båda sidorna

Dra skenorna rakt ut.

Obs! Styrskenorna kan sitta ganska hårt i butyltejpen i dräneringsbaljan.

Gör ren styrskenorna noggrant från gammal butyl

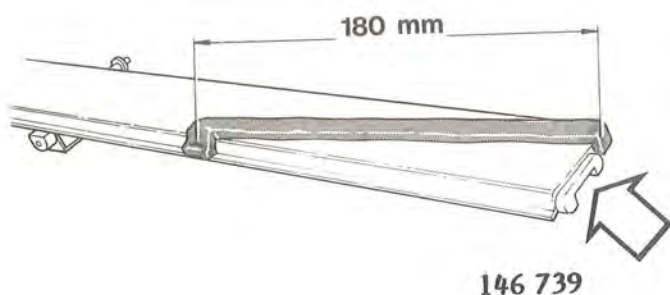
146 739

Kontrollera att inga gamla butylrester finns kvar i dräneringsbaljan, gör rent i så fall

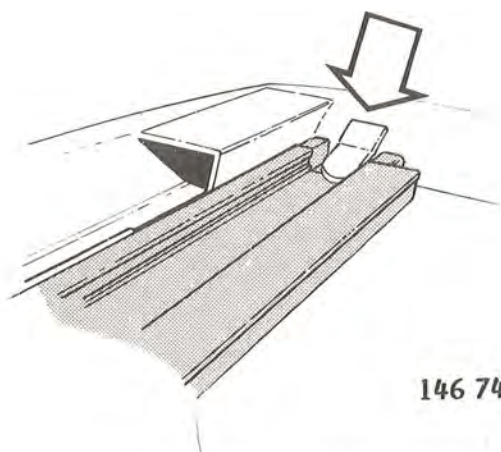
146 741

Lägg butyltejp, det nr 1 277 872-6, på styrskenorna och plastkitt det nr 1 161 123-3 på fästena bak

Lägg butyltejpen diagonalt över skenorna. Längden på tejpens ska vara ca 180 mm. Vik upp tejpens i bakkanten och efter sidan. Se bild.

Stryk lite tvällösning på butyltejpen.

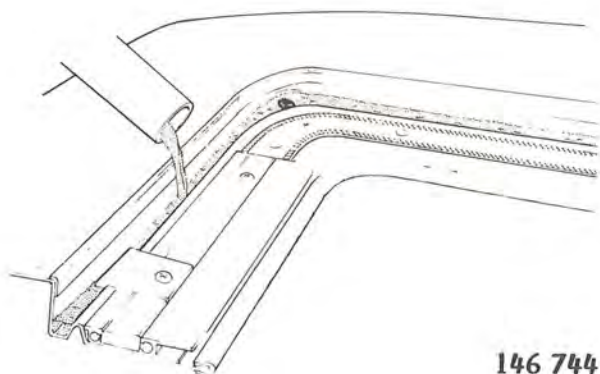
146 744

Sätt dit:

- Styrskenorna på båda sidorna.
Obs! Var noga med att skenorna kommer rätt under konsolerna bak i dräneringsbaljan. Se bild
- Takluckans klädsel
- Mellanstyckena

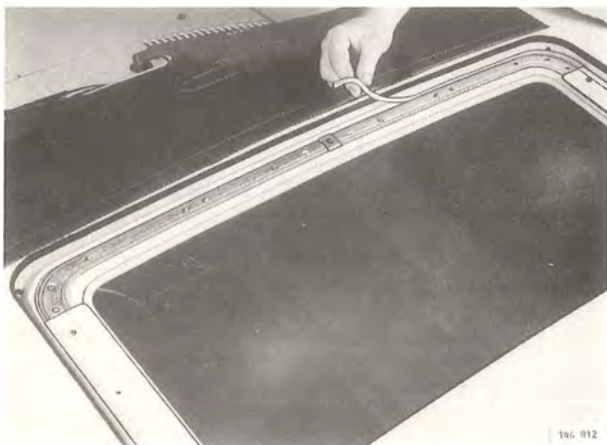
146 812

Kontrollera att inget läckage förekommer i skvalpskotten

Plugga båda hålen för främre dränerings-slangarna. Klamma båda bakre dränerings-slangarna. Häll vatten i rännorna på baljan. Kontrollera att inget vatten rinner förbi styrskenorna i bakkanten och in i bilen.

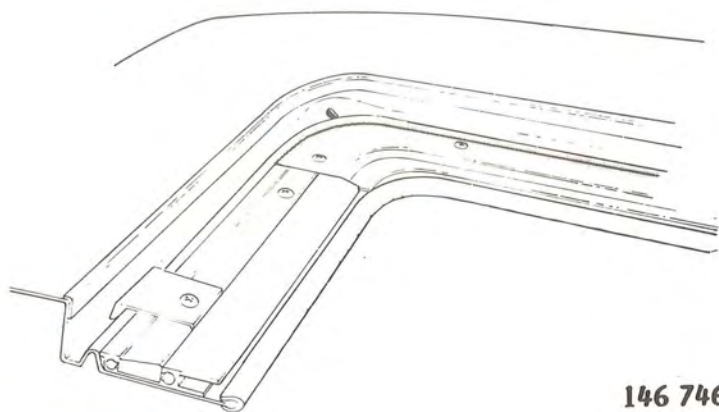
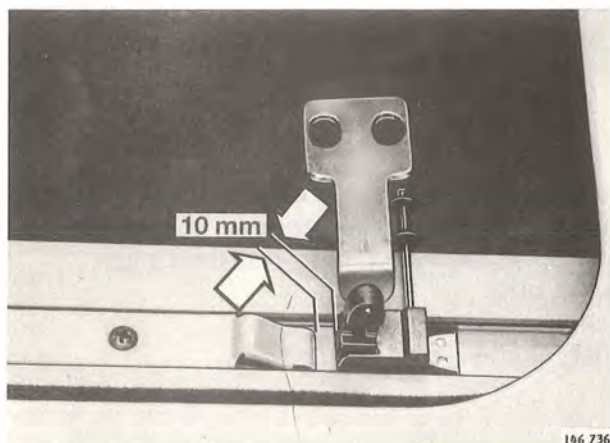
146 746

Sätt dit:

- Mutterplattorna för växelhuset
- Styrskenor för vajrarna
- Vajrarna i styrskenor
- Förstärkningsblecket för vajrarnas styrskenor

Lägg på karosserikitt det nr 277 253-1 i utrymmet mellan takluckans ränna och vajrarnas styrskenor, se denna och nästa bild.

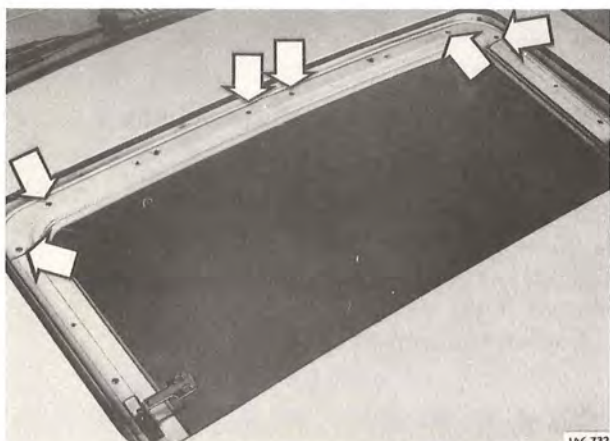
146 732

Justera in vajerblocken (10 mm)

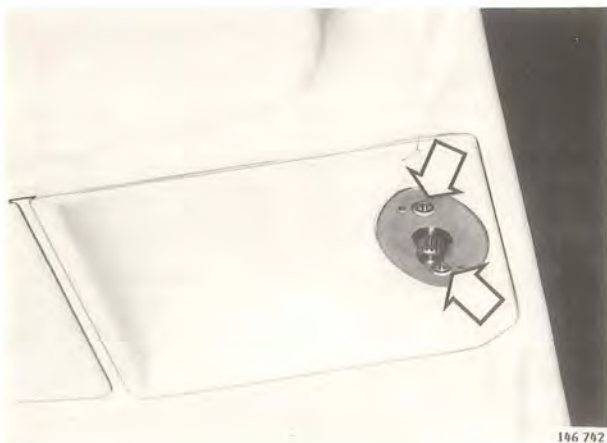
146 762

Sätt tillbaka täcklisten för vajrarna

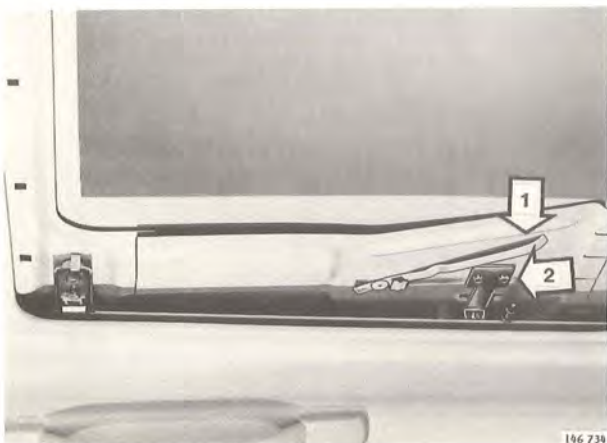
146 739

Sätt dit:

- Växelhuset
- Täckpanelen
- Veven. **Obs!** Innan ditsättning av veven, var noga med att växelhuset är nollställt.

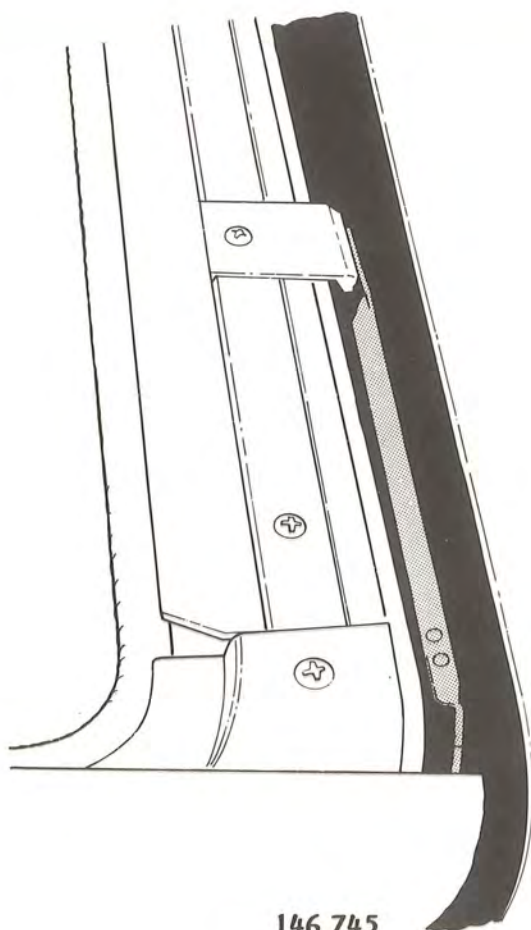
146 745

Sätt dit takluckan

Var noga med att förstärkningsblecken (2) för bakre fästena kommer rätt.

Vik tillbaka bladfjädrarna (1)

Tryck fast takluckans klädsel i framkanten
