PRODUKT	AVD.	GRUPP
P	8	87
BETR. Kondensvatten- läckage		NR. 203
Klimatanläggning		DATUM April 1989
240

Tätning av kondensvattenläckage från klimatanläggning

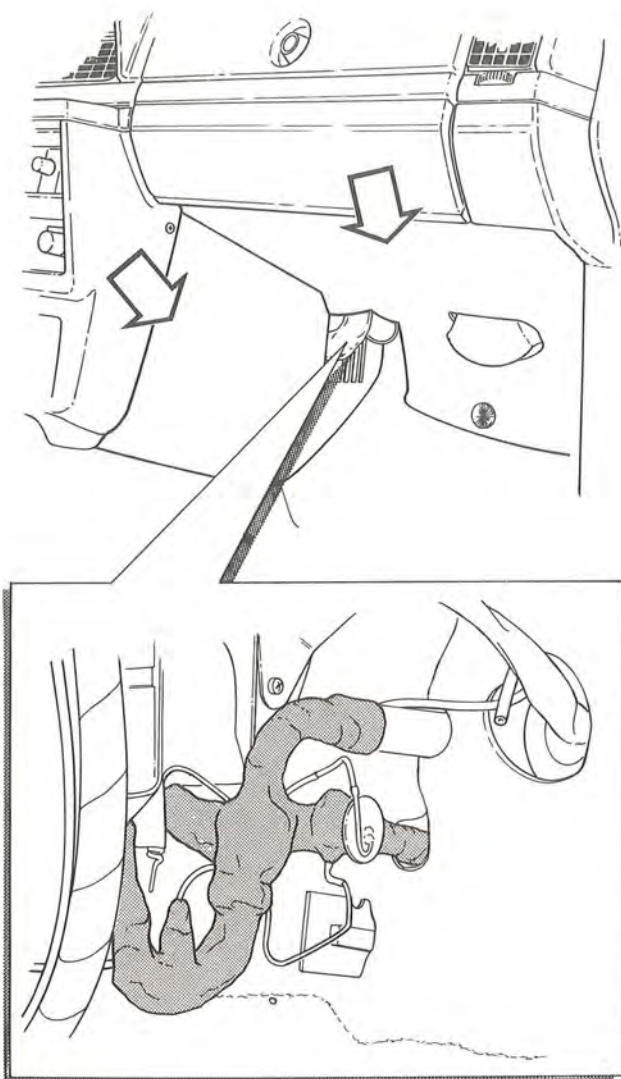
På marknader med varmt klimat kan kondensvatten läcka ut från värmarhus och expansionsventil, vilket kan orsaka fukt i passagerarutrymmet.

Ta bort allt isoleringsmaterial runt expansionsventilen samt runt in- och utgående rör.

Kontrollera dräneringsslangen från värmarhuset

Kontrollera att slangen är rätt monterad och inte är krökt eller igensatt.

Åtgärda läckaget genom att byta ut isoleringen runt expansionsventilen och kontrollera att dräneringsslangen från värmarhuset inte är igensatt eller krökt.

Sätt dit nytt isoleringsmaterial

Isoleringsmaterial, detaljnr. 3 522 558-0. Lägg det runt expansionsventilen samt runt in- och utgående slangar.

Obs! Täck inte över locket på expansionsventilen.
