Service meddelande

AVD.	GRUPP	NR
8	87	219

Rengöring av dräneringsslang från värmeanläggning

Gäller värmare med vacuumstyrda spjäll, "combu"

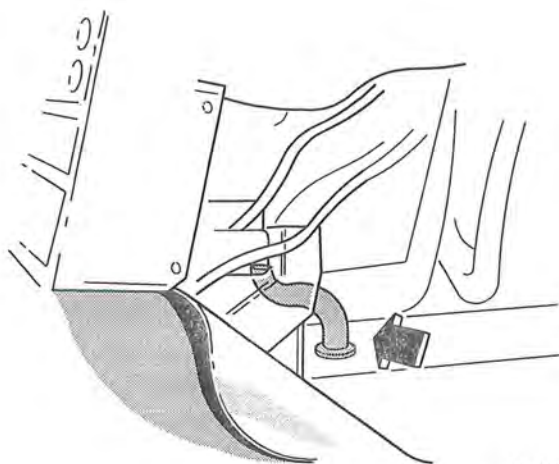
8701394A

Metod för rengöring av dräneringsslang

Ta bort

- ljudvallen på höger sida
- sidopanelen på mittkonsolen, höger sida

Vik undan golvmattan vid kardantunneln

Lossa dräneringsslangen

- vid genomföringen i kardantunneln
- från värmaren.

Dra slangen rakt nedåt.

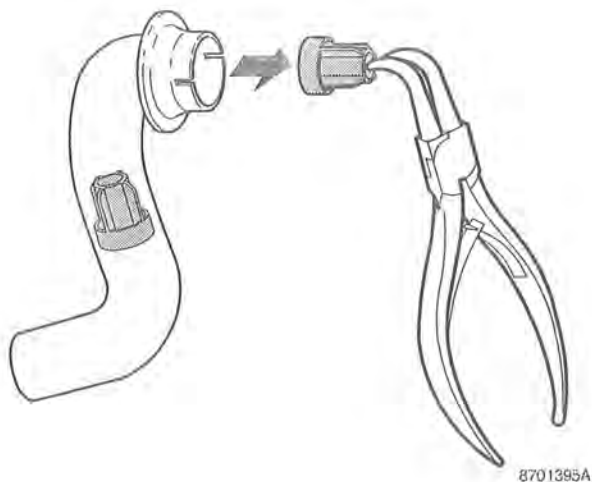
Ta ur strypningen som finns i dräneringsslangen

(Gäller fr o m årsmodell 1992)

Gör rent dräneringsslang och strypning

Använd exempelvis en bandklamma till att rensa slangen

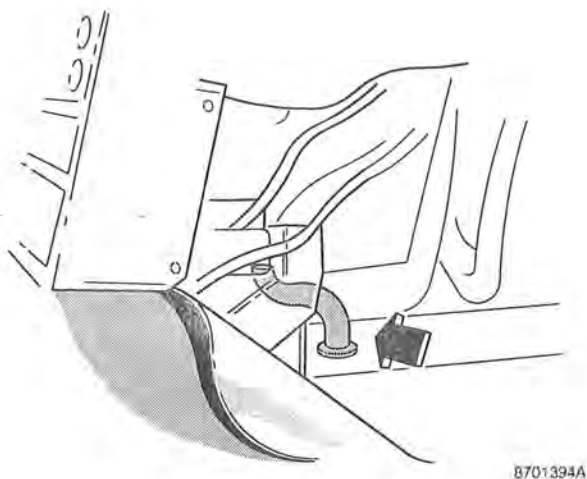
Sätt tillbaka strypningen i dräneringsslangen

Den ska placeras ungefär mitt i slangen.

Sätt tillbaka dräneringsslangen på värmaren och genomföringen i kardantunneln
