PRODUKT	AVD	GRUPP
P	I	18
BETR	NR	
Inspektion av rotskydd	6	
240	DATUM	
	Juli 86

Inspektion av rotskydd görs efter 3 och 6 år

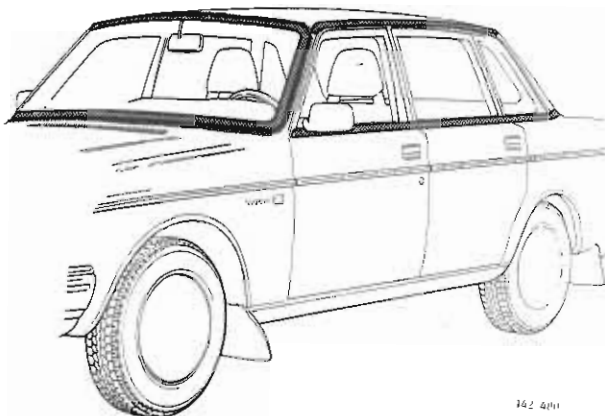
Från utsidan:

Kontrollera takkanter, rutöppningar och vid dörrutornas skraplistkanter.

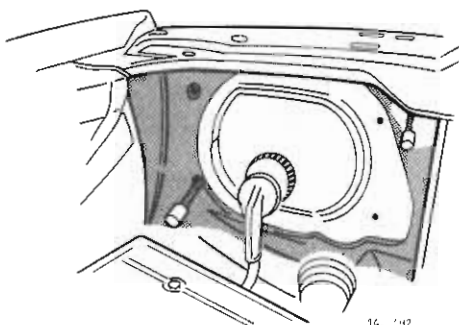
Motorrum:

Kontrollera sidoplåtar mot hjulhus.

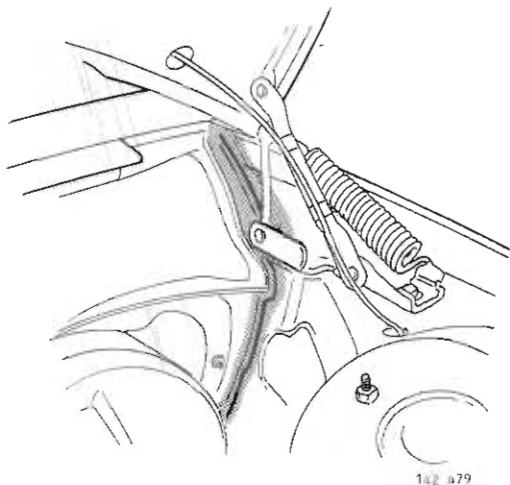
Kontrollera vid infästning mot torpedsida.

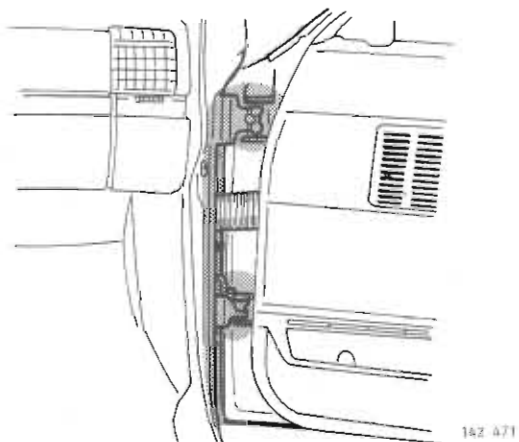
Dörrar:

Kontrollera kring dräneringshålen och flänsarna runt hela dörren.

Se till att dräneringshålen är öppna.

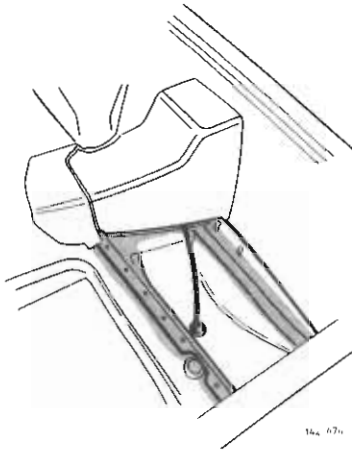
**Bottensvällare:**

Kontrollera stenskottsskyddet på bottensvällarnas utsidor.

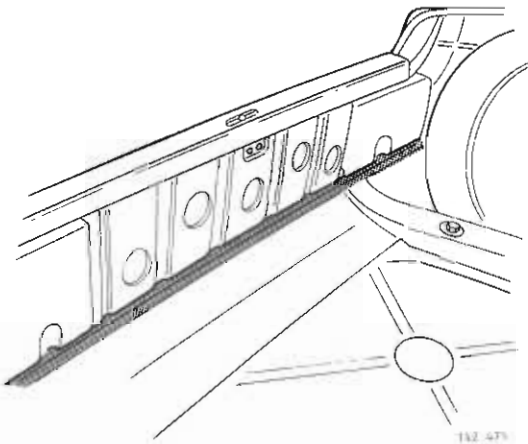
**I bagagerum:**

Kontrollera baksjärmarnas infästningar samt reservhjulsbäljorna.

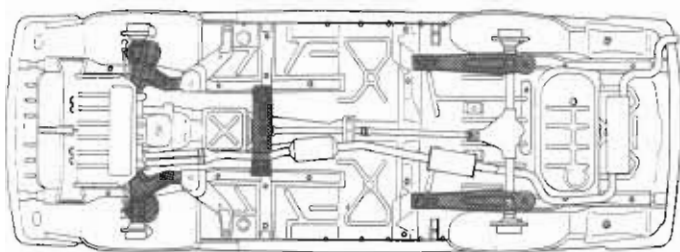
Fig. 47a

Underrede:

Kontrollera fjäderbenen och länkmarna i framvagnen, växellådsbalken samt bärarmarna bak.

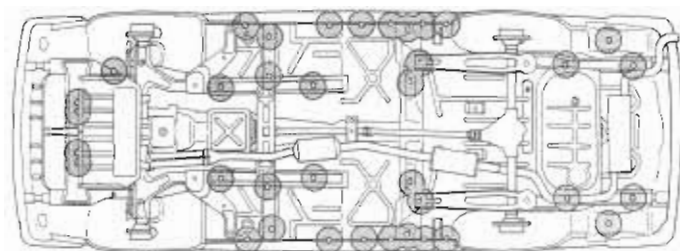
Fig. 47b

Underrede:

Kontrollera hela underredet beträffande nöt-skador, skrapskador eller liknande.

Kontrollera att alla dräneringshål är öppna.
