Restauratie V

Een stijlvolle automobie

VOLVO 164

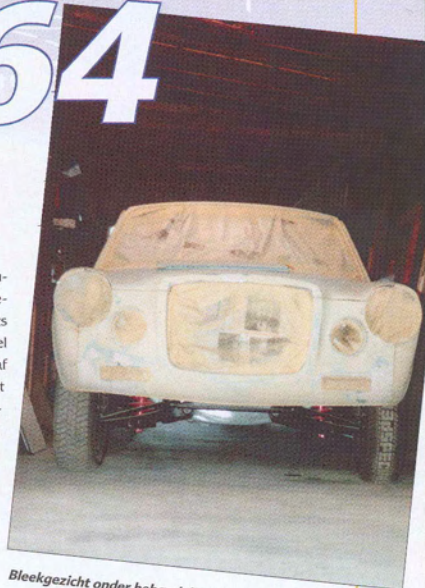
Bleekgezicht onder behandeling

Het is altijd weer verbazend hoeveel interieur er uit een auto kan komen. Nadat de bruikbare items gereed en geborgen waren, werd de auto ontdaan van alle technische componenten, en van de glimmende dingen en het glaswerk. Er zijn al pagina's genoeg volgeschreven waarin verteld is hoe groot de klus is, om isolatiespul en roestwerende lagen te verwijderen. Ook in dit geval brachten bot doorzettingsvermogen, en een scala aan gereedschap, de zaak tot een goed einde.

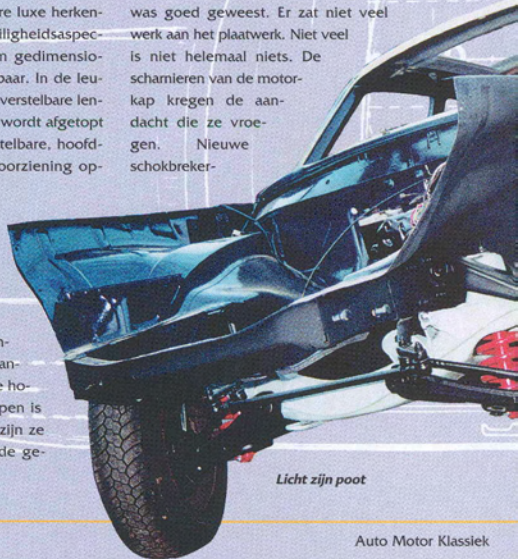
Licht zijn poot

platen en een stuk in de reservewielbak werden rustig op hun plek gelast. De bodem kreeg een stukje verse plaat van ruim zes vierkante centimeter. Bij de achterwielbogen werden nieuwe stukken ingelast. Let wel: Ingelast, niet opgelast. Onder de achterbumper werd de plaat tussen de schermen vervangen. Dat is vanzelfsprekend bij wat oudere 164'ers. Het zorgvuldig schoonstralen van alle naden en

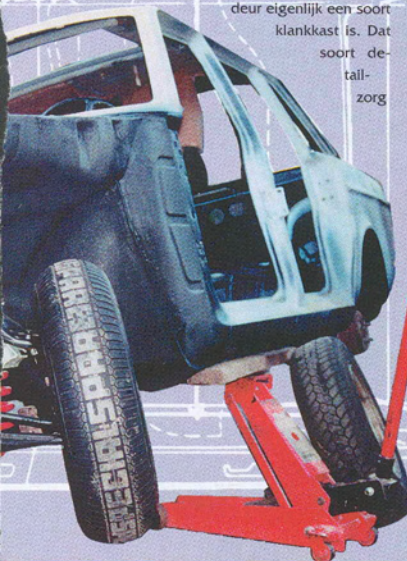
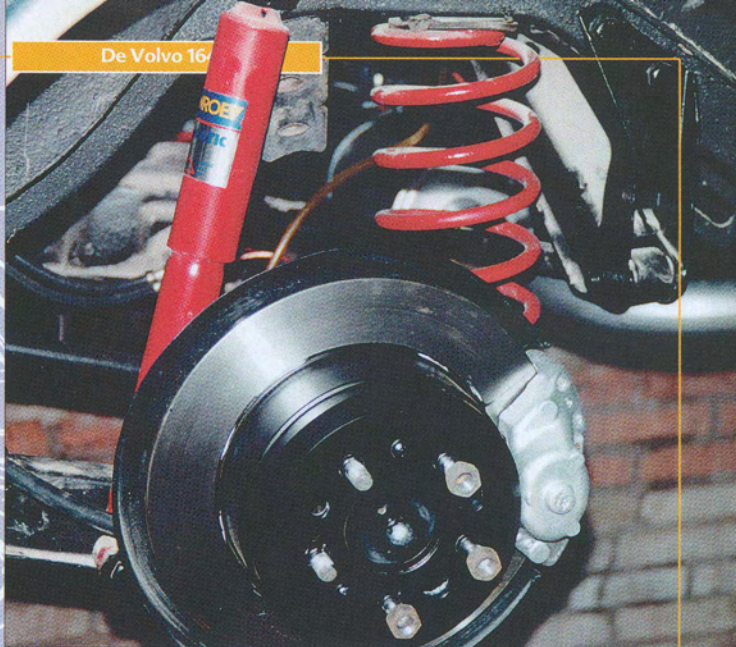
Zelfs het stof op de veren is nieuw

Tussen die werkzaamheden door werd de techniek ook onderhanden genomen. Blok en bak gingen uit elkaar. De hele winkel aan assen, veren, dempers, remklauwen, schijven en andere dingen, die volgens de fabriek ongeveer op 18 centimeter boven het wegdek bewegen, werd technisch en optisch in nieuwstaat gebracht. Teus kreeg steeds meer zin in zijn trouwdag. De samenvoeging van alle glanzende dingen ging perfect. Om het mooi te houden kreeg de Volvo een

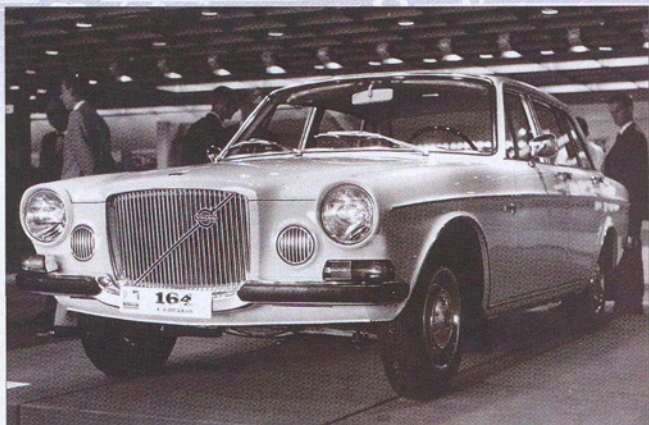
Helemaal nieuw ...

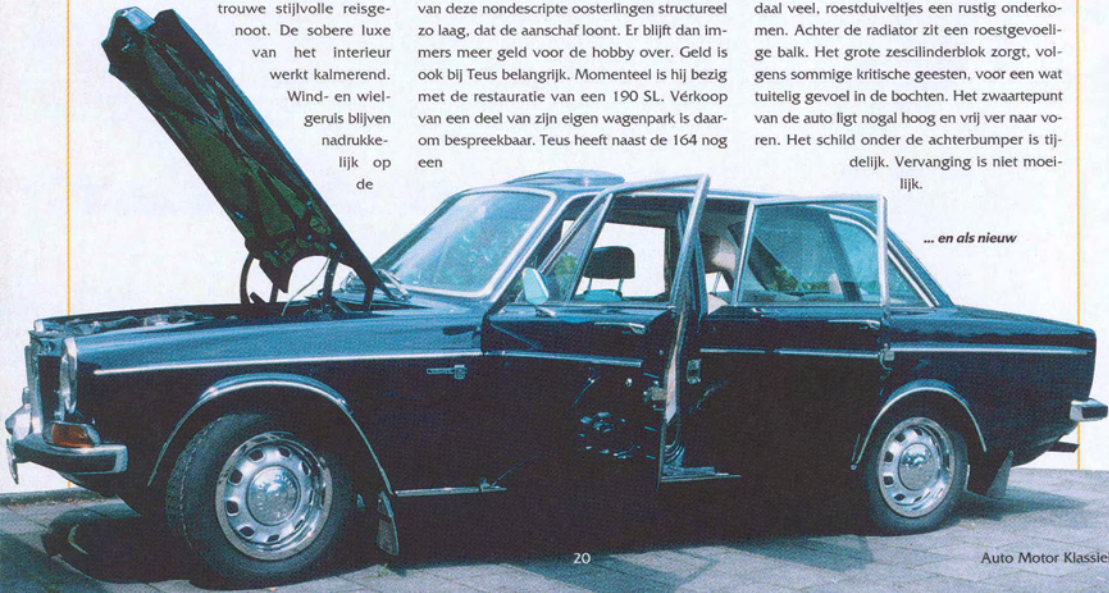
... en als nieuw
